Este procedimiento de sustitución puede ser utilizado para:  
AUDI TT Roadster (8N9) 1.8 T, AUDI TT Roadster (8N9) 1.8 T quattro

Este tutorial ha sido creado basándose en el procedimiento de sustitución de una pieza de coche similar en: SEAT Leon Hatchback (1M1) 1.8 20V

Sustitución: correa poli V - AUDI TT Roadster (8N9). Herramientas usted que va a necesitar:

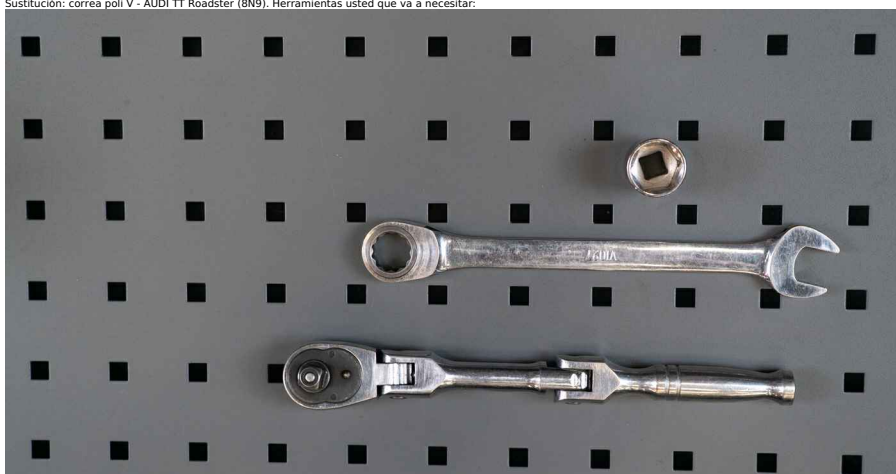
- Llave Combinada n.º 16
- Llave de vaso n.º 19
- Llave de trinquete
- Cubreguardabarros

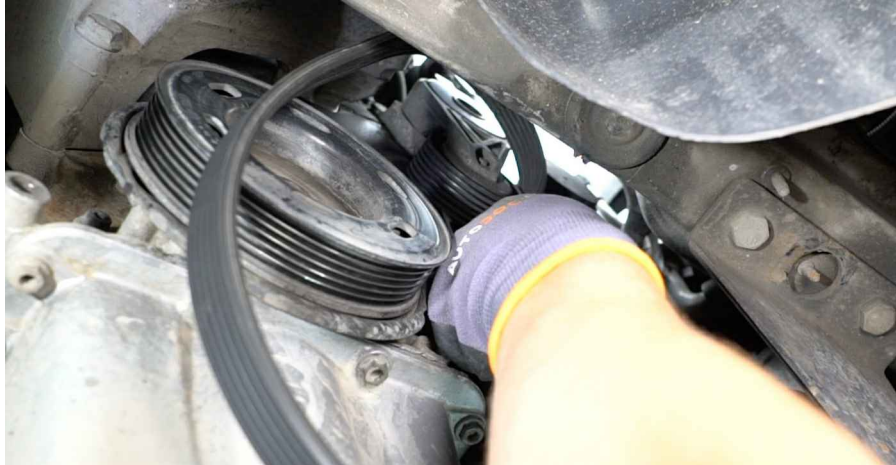
5. Retire la correa acanalada en V.

- Compruebe el estado de la polea tensora y del rodillo guía. Reemplácelos si fuera necesario.

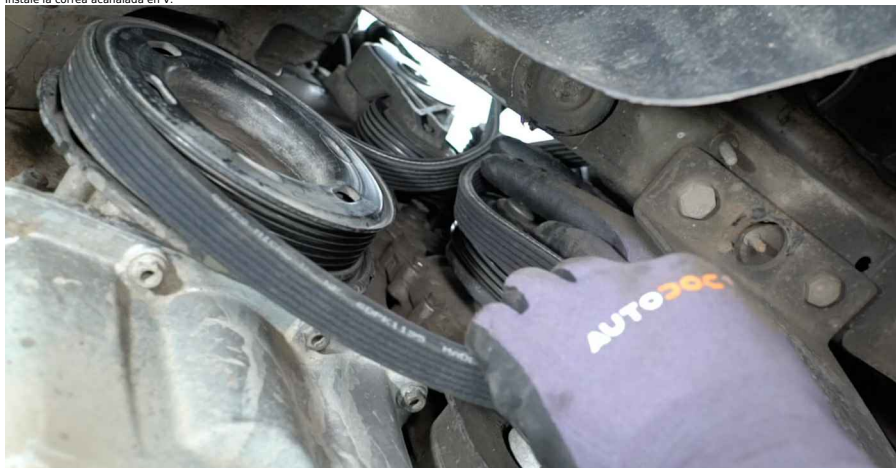
6 Vuelva a colocar la polea tensora en su posición inicial.

7 Instale la correa acanalada en V.

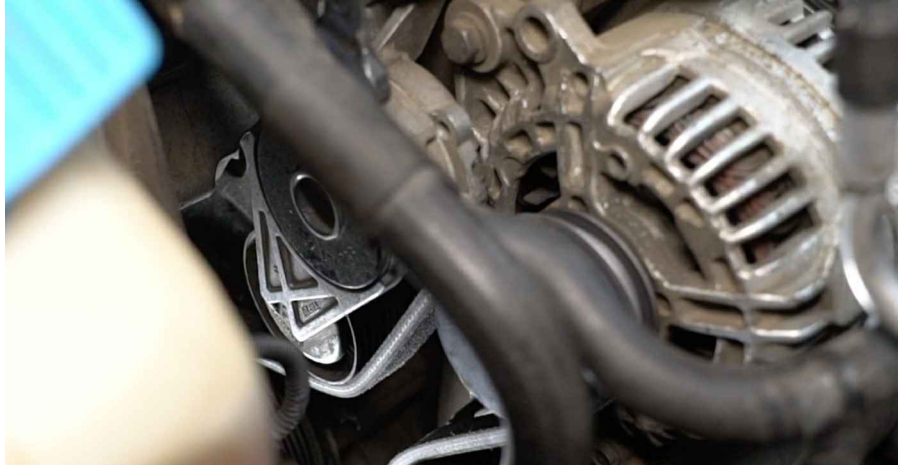
10 Vuelva a colocar la polea tensora en su posición inicial.

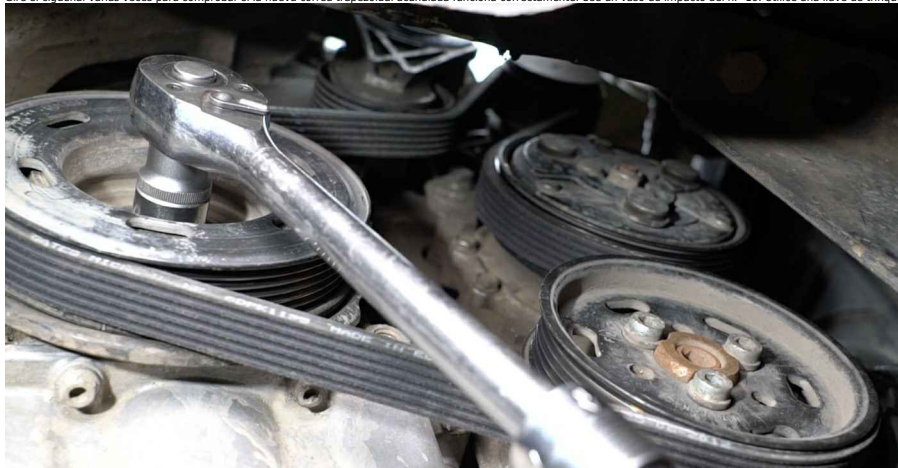
11 Gire el cigüeñal varias veces para comprobar si la nueva correa trapezoidal acanalada funciona correctamente. Use un vaso de impacto del n.º 19. Utilice una llave de trinquete.

- Asegúrese de que la correa acanalada en V se adapta ajustadamente a todas las poleas.
- Asegúrese de que la correa acanalada en V se encuentra correctamente tensada.
