Cómo sustituir: correa  
poli V en **FORD Transit**  
**Mk6 Tourneo** — guía de  
sustitución

SUSTITUCIÓN: CORREA POLI V - FORD TRANSIT MK6  
TOURNEO. LISTA DE LAS HERRAMIENTAS QUE VA A  
NECESITAR:

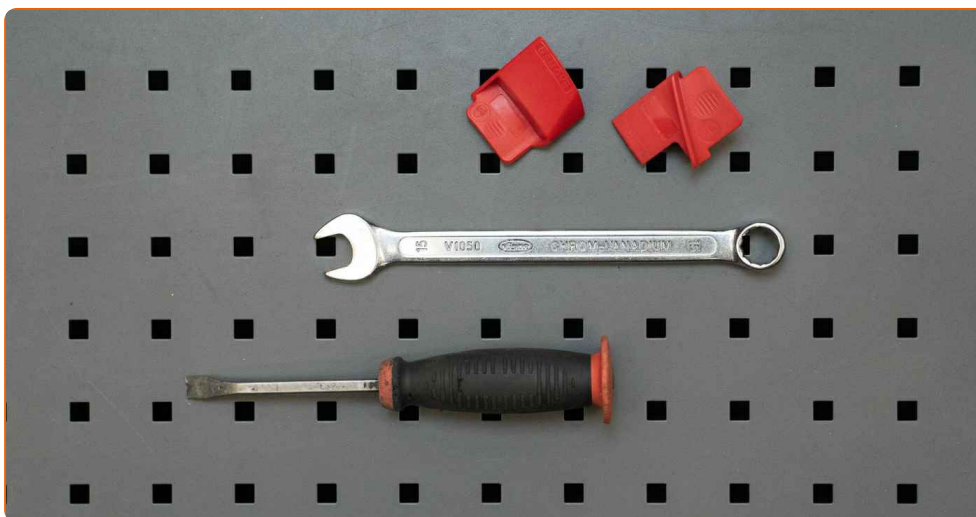
- Llave combinada de 15 mm
- Palanca de montaje
- Herramienta de extracción/instalación de correas elásticas

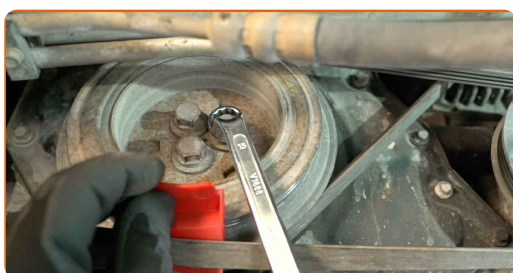
**2** Retire la correa poli V de la bomba de dirección asistida girando para ello la polea del cigüeñal. Utilice una herramienta de extracción/instalación de correas elásticas. Utilice una palanca de montaje. Utilice una llave combinada de 15 mm.

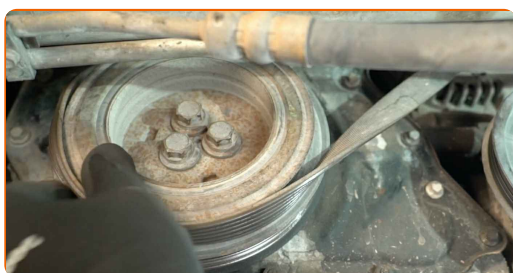
**3** Retire la correa poli V del alternador girando para ello la polea del cigüeñal. Utilice una herramienta de extracción/instalación de correas elásticas. Utilice una palanca de montaje. Utilice una llave combinada de 15 mm.

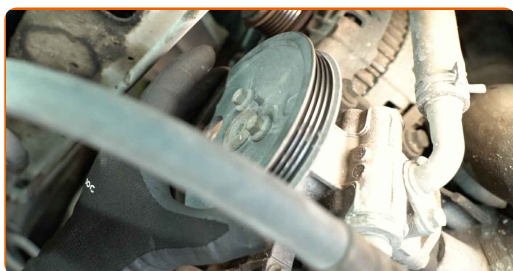
- 4** Compruebe el estado de las poleas del alternador y de la bomba de dirección asistida. Sustitúyalas si fuera necesario.

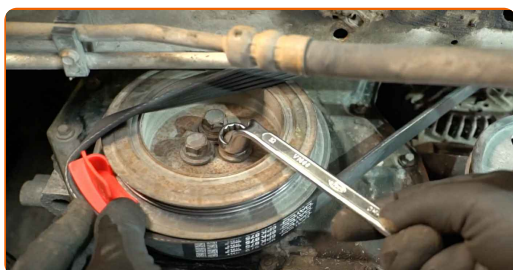
- 5** Coloque una nueva correa poli V del alternador girando para ello la polea del cigüeñal. Utilice una herramienta de extracción/instalación de correas elásticas. Utilice una llave combinada de 15 mm.

- Tenga cuidado para no dañar la correa poli V al instalarla.

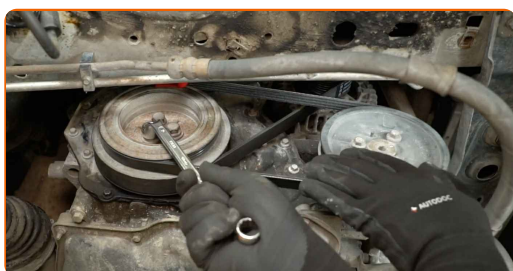
- 6** Coloque la correa poli V de la bomba de dirección asistida girando para ello la polea del cigüeñal. Utilice una herramienta de extracción/instalación de correas elásticas. Utilice una llave combinada de 15 mm.

- Tenga cuidado para no dañar la correa poli V al instalarla.

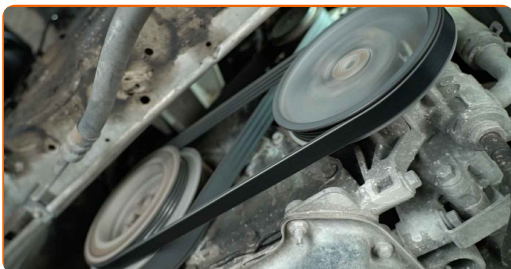
8 Haga funcionar el motor durante unos pocos minutos.

- Esto es necesario con el fin de asegurarse de que el componente funciona correctamente.

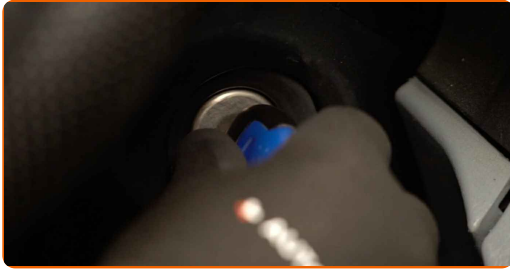
Apague el motor.
