Cómo cambiar: correa
poli V - **MERCEDES-BENZ**
T2/LN1 Volquete | Guía
de sustitución

MERCEDES-BENZ T2/LN1 Volquete 508 D 2.3 (667.301, 667.302, 667.341)

SUSTITUCIÓN: CORREA POLI V - MERCEDES-BENZ T2/LN1 VOLQUETE. LISTA DE LAS HERRAMIENTAS QUE VA A NECESITAR:

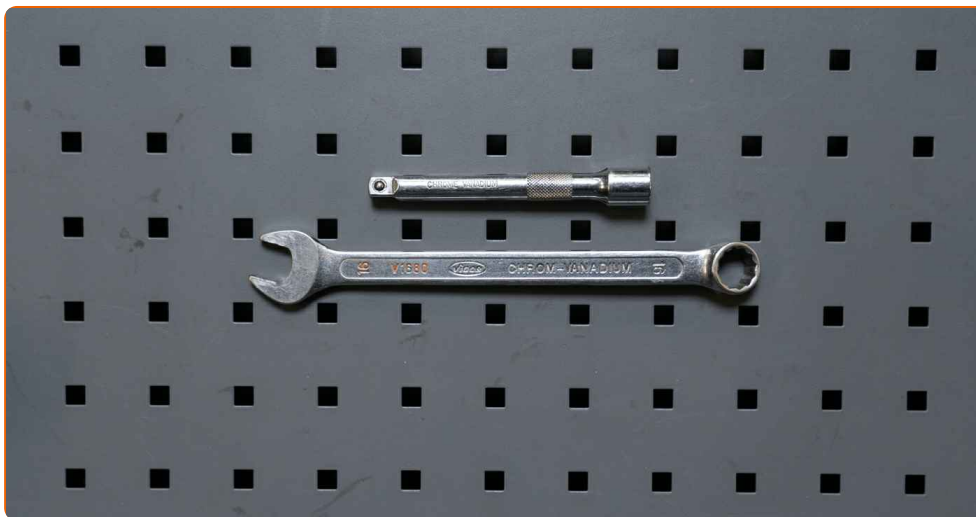
- Llave Combinada n.º 16
- Alargadera de llave de cubo de 3/8"
- Cubreguardabarros

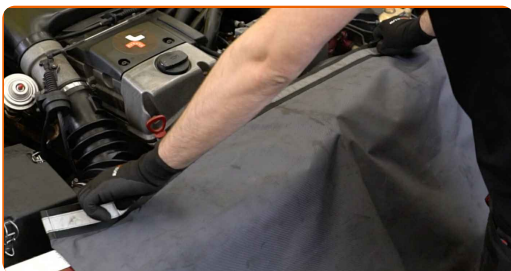
2 Utilice un protector de aletas para evitar daños en la pintura y en las partes de plástico del automóvil.

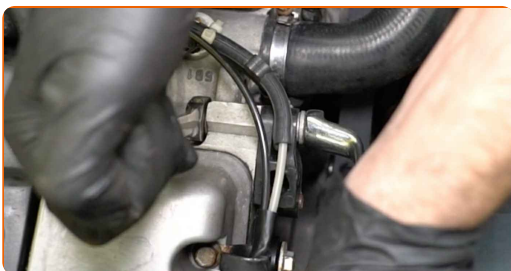
3 Desenrosque el perno de sujeción del tensor de la correa. Usa una llave mixta del n.º 16 (2 piezas).

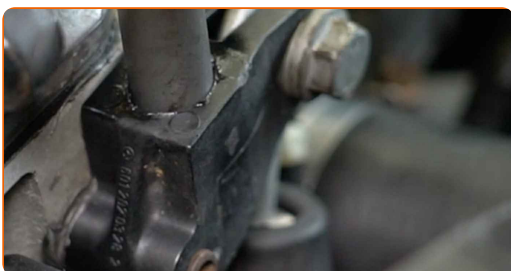
4 Utilice una palanca del diámetro adecuado para aflojar el tensor y retire el perno de sujeción. Utilice una alargadera de llave de cubo de 3/8".

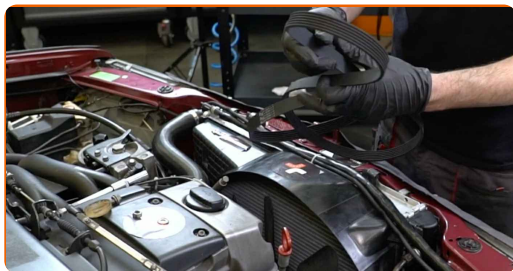
5

Retire la correa acanalada en V.

- Compruebe el estado de la polea tensora y del rodillo guía. Reemplácelos si fuera necesario.

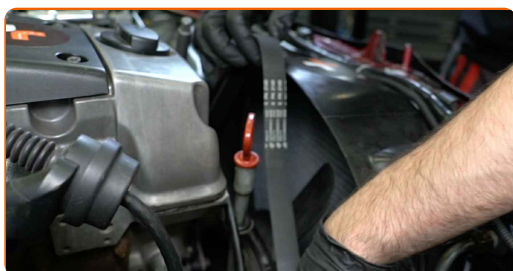
6

Instale la correa acanalada en V.

- Asegúrese de que la correa acanalada en V se adapta ajustadamente a todas las poleas.

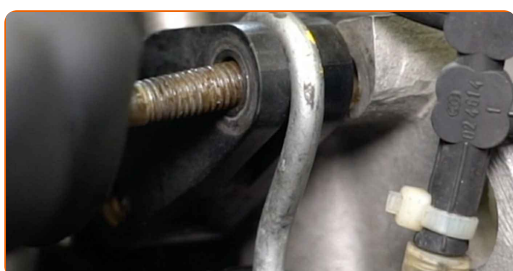
7

Vuelva a colocar el tensor en su posición original e instale el perno de sujeción. Utilice una alargadera de llave de cubo de 3/8".

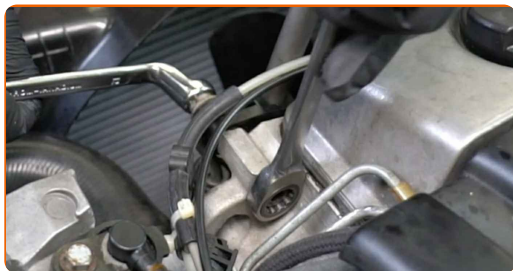
8 Atornille el perno de sujeción del tensor de la correa. Usa una llave mixta del n.º 16 (2 piezas).
