Cómo cambiar: bujías de precalentamiento - **SEAT**

LEON ST

**familiar (5F8) | Guía de
sustitución**

**SUSTITUCIÓN: BUJÍAS DE PRECALENTAMIENTO - SEAT LEON ST FURGÓN/RANCHERA FAMILIAR (5F8).
HERRAMIENTAS QUE PODRÍA NECESITAR:**

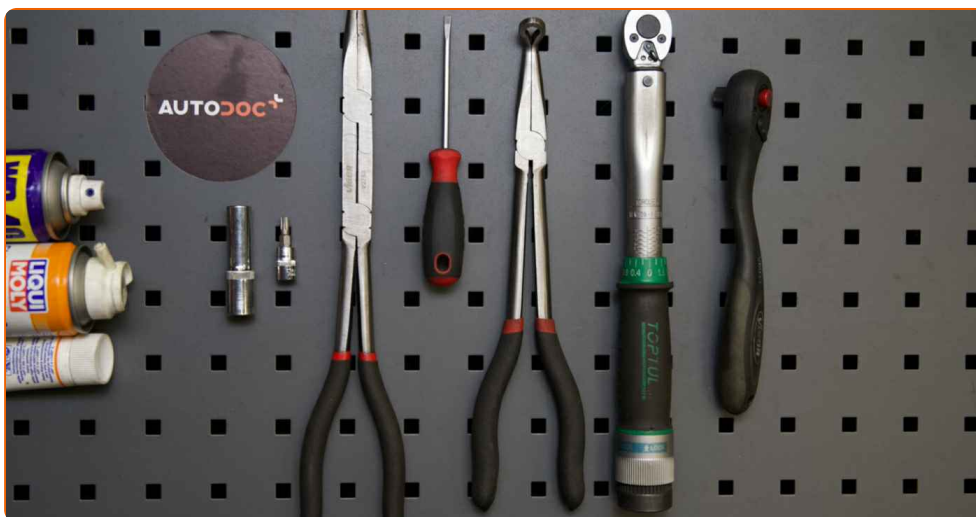
- Aerosol WD-40
- Spray para electrónica
- Grasa cerámica para altas temperaturas
- Llave dinamoétrica
- Vaso para bujía nº 10
- Punta Torx T27
- Llave de trinquete
- Destornillador plano
- Alicates de punta de aguja
- Cubreguardabarros

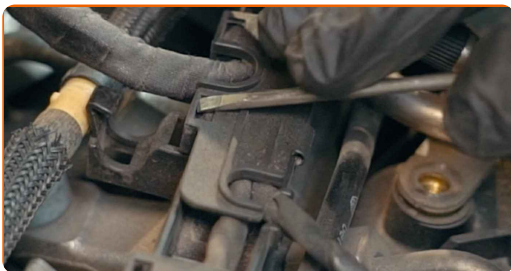
6 Separe el arnés de cables del motor. Utilice un destornillador plano.

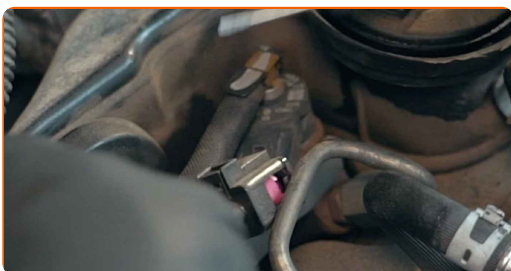
7 Separe los conectores del juego de cables del motor. Utilice un destornillador plano.

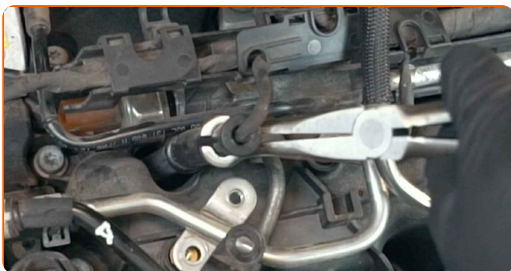
8 Separe los conectores del cableado de las bujías de precalentamiento. Utilice unos alicates de punta de aguja.

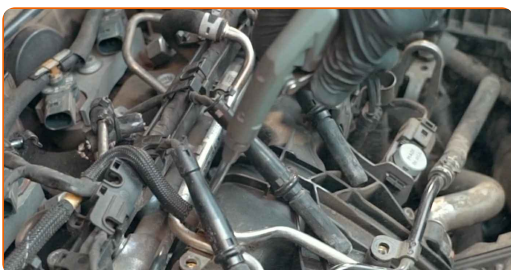
9 Limpie la suciedad, el polvo y los desechos del interior de los pozos de la bujía.

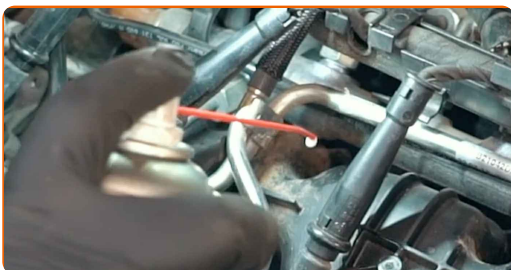
10 Trate las bujías de precalentamiento. Use el aerosol WD-40.

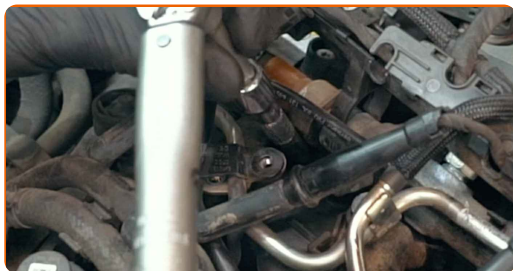
11

Desenrosque las bujías de precalentamiento. Use el vaso de bujía # 10. Utilice una llave dinamométrica.

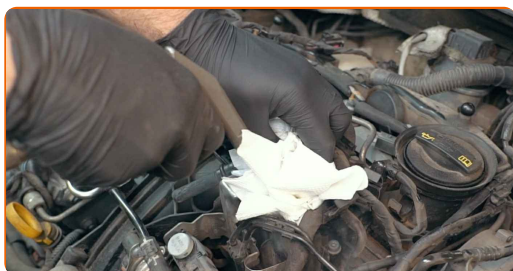
12

Limpie la suciedad, el polvo y los desechos del interior de los pozos de la bujía.

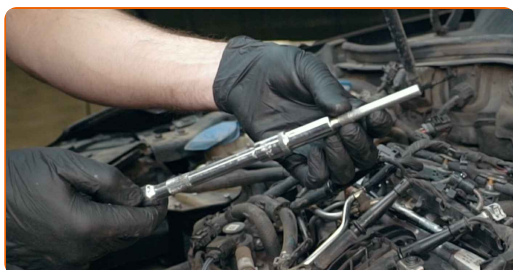
13

Retire las bujías de precalentamiento. Use el vaso de bujía # 10. Utilice unos alicates de punta de aguja.

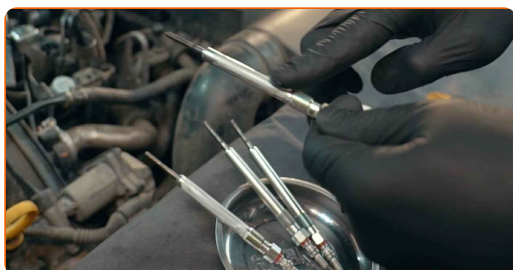
14

Trate las bujías de precalentamiento. Utilice grasa cerámica para altas temperaturas.

- No toque el elemento calefactor, ya que las huellas dactilares podrían causar un fallo de funcionamiento.

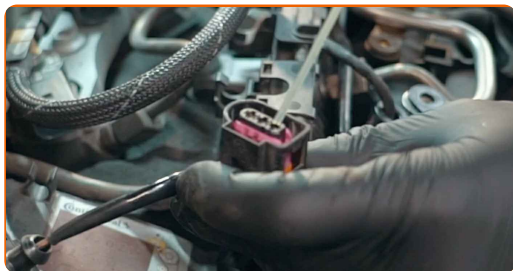
18 Trate los conectores del juego de cables del motor. Utilice grasa dieléctrica.

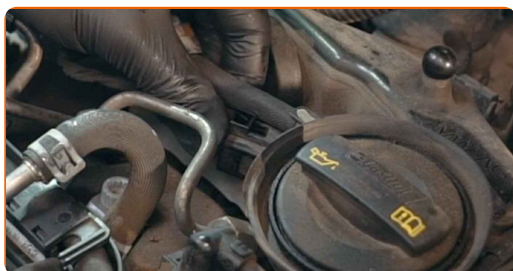
19 Una los conectores del juego de cables del motor.

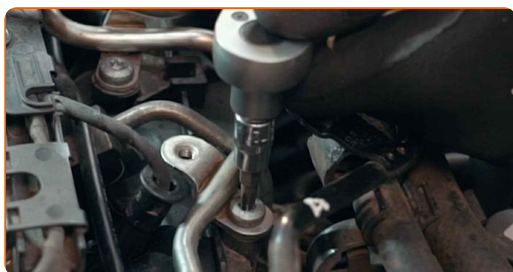
21 Atornille el soporte para los tubos del motor. Utilice Torx T27. Utilice una llave dinamométrica. Apriételo a un par de 7 Nm.
