Cómo cambiar: bujía -
VW LT 28-35 II Autobús
(2DB, 2DE, 2DK) | Guía de
sustitución

SUSTITUCIÓN: BUJÍA - VW LT 28-35 II AUTOBÚS (2DB, 2DE, 2DK). HERRAMIENTAS QUE PODRÍA NECESITAR:

SUSTITUCIÓN: BUJÍA - VW LT 28-35 II AUTOBÚS (2DB, 2DE, 2DK). UTILICE EL SIGUIENTE PROCEDIMIENTO:

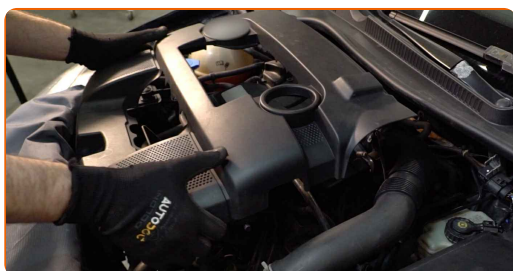
3 Quite la tapa decorativa del motor.

- Levante la cubierta del motor, manteniéndola en los dos lados simultáneamente.

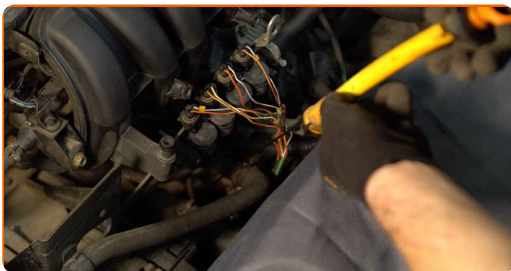
5 Retire la varilla de aceite.

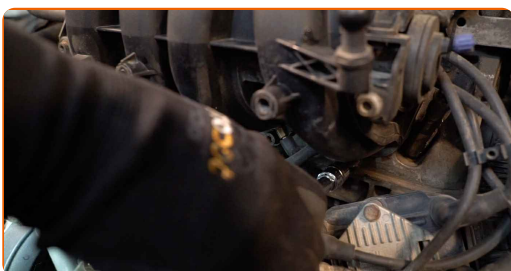
6 Desatornille las sujeciones del colector de admisión. Use Vaso HEX No. H6. Use un vaso de impacto del n.º 13. Utilice una llave de trinquete.

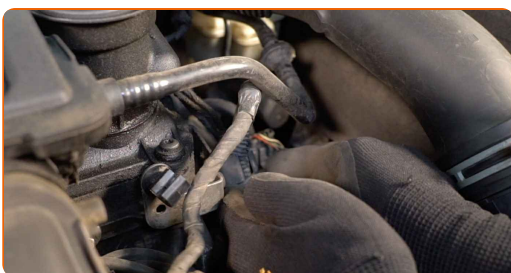
7 Separe los retenedores de los cables de encendido.

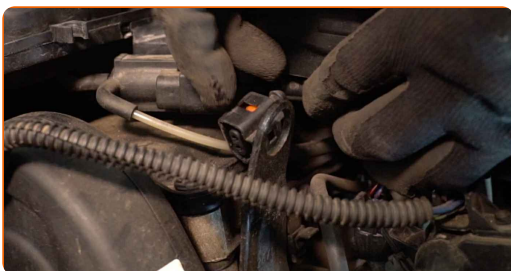
8 Desconecte el sensor de vacío.

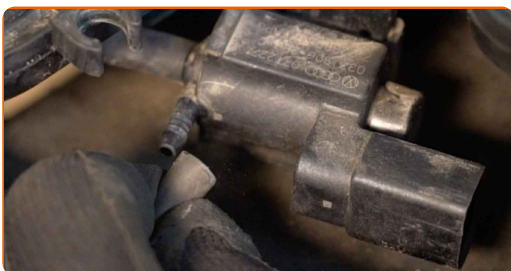
9 Separe el tubo de vacío.

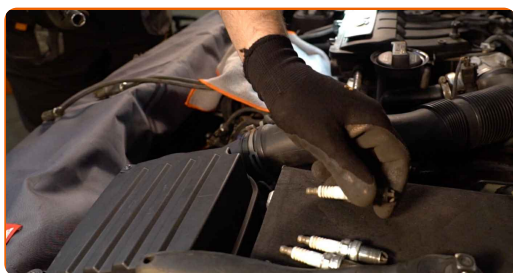
16

Saque las bujías. Use el vaso de bujía # 16.

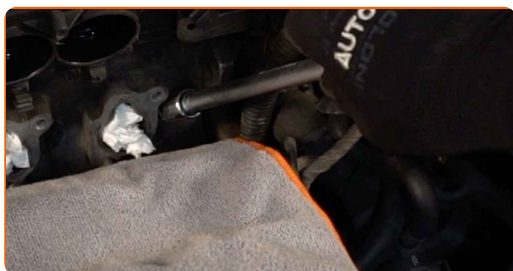
18 Instale las nuevas bujías en sus asientos de montaje. Use el vaso de bujía # 16.

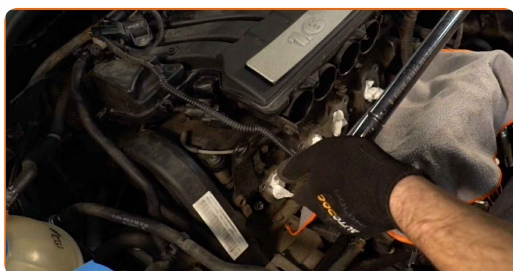
19 Atornille las bujías nuevas y apriételas. Use el vaso de bujía # 16. Utilice una llave dinamométrica. Apriételo a un par de 25 Nm.

- No apriete las bujías con el esfuerzo excesivo. El exceso del momento de dilación puede estropear la conexión de rosca.
- Tenga cuidado a la hora de trabajar con la llave para bujías. Su deformación puede llegar a ser una causa del daño de la conexión de rosca.

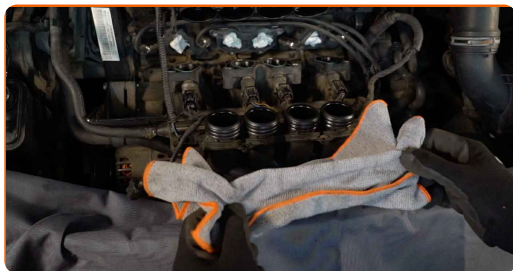
23 Retire la toalla de microfibras del colector de admisión.

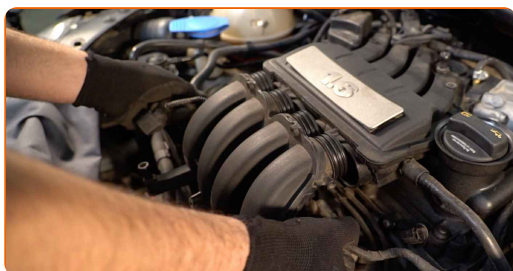
26 Instale el colector de admisión.

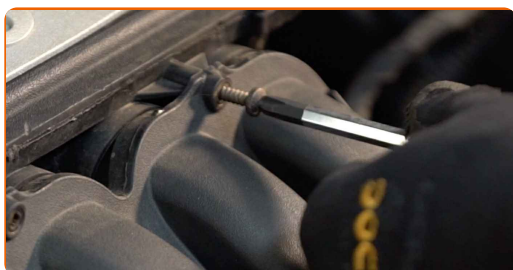
27 Apriete las sujeciones del colector de admisión. Utilice un destornillador Phillips.

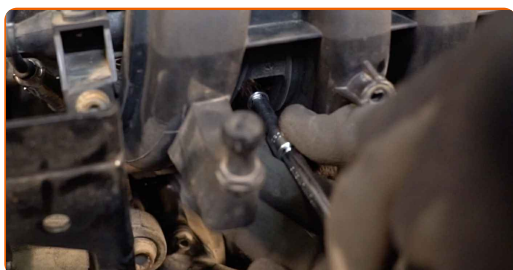
28 Apriete las sujeciones del colector de admisión. Use Vaso HEX No. H6. Use un vaso de impacto del n.º 13. Utilice una llave de trinquete.

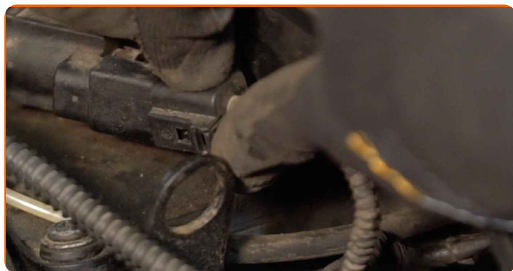
29

Conecte el sensor de vacío.

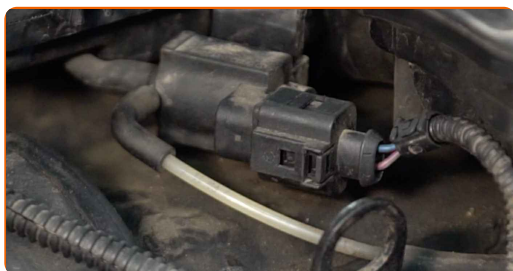
30

Conecte el tubo de vacío.

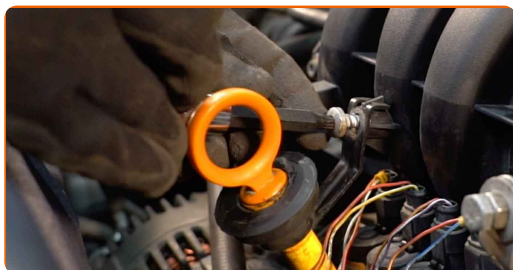
33

Atornille el soporte de la varilla de aceite. Utilice las puntas XZN #8. Utilice una llave de trinquete.

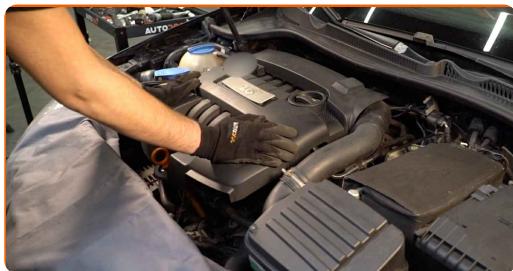
34

Instale la tapa decorativa del motor y ciérrela.

- Asegúrese de que la cubierta del motor esté bien asentada. No debería desplazarse con respecto a las sujeciones guía.
- No aplique fuerza excesiva al instalar la pieza. De lo contrario, podría dañar las sujeciones.
