Cómo cambiar: cristal  
espejo retrovisor - **BMW 1  
Hatchback (E81)** | Guía  
de sustitución

SUSTITUCIÓN: CRISTAL ESPEJO RETROVISOR - BMW 1 HATCHBACK (E81). LISTA DE LAS HERRAMIENTAS QUE VA A NECESITAR:

## SUSTITUCIÓN: CRISTAL ESPEJO RETROVISOR - BMW 1 HATCHBACK (E81). SECUENCIA DE PASOS RECOMENDADA:

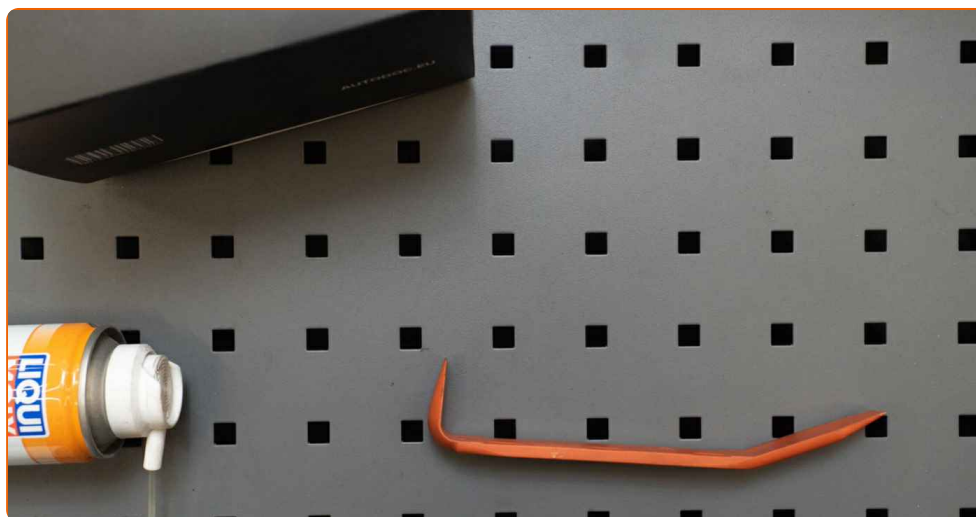
- Herramienta para molduras de plástico
- Cubreguardabarros

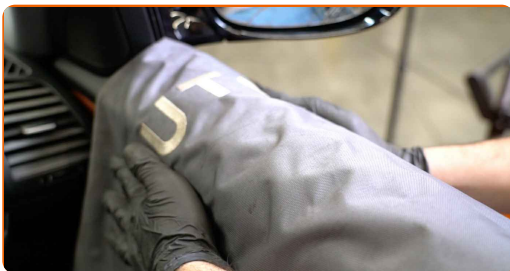
**1** Utilice un protector de aletas para evitar daños en la pintura y en las partes de plástico del automóvil.

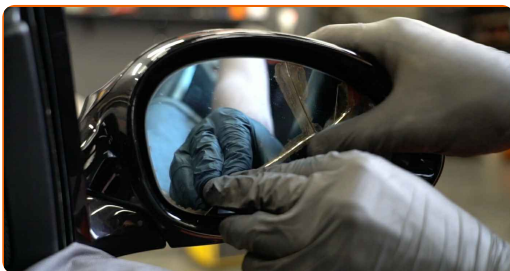
**2** Incline el cristal del espejo para extraerlo de la carcasa.

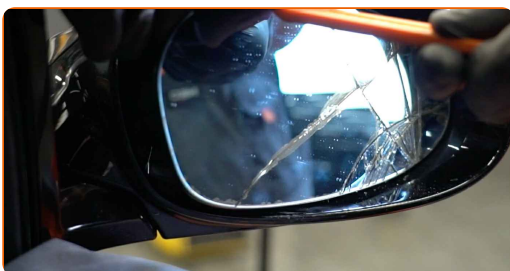
**3** Suelte con cuidado el cristal del espejo de su sujeción. Utilice una herramienta de recorte de plástico.

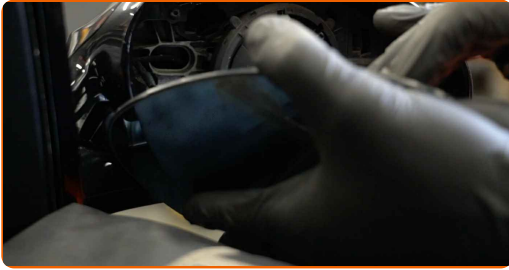
4

Retire el cristal del espejo.

- Sustitución: cristal espejo retrovisor - BMW 1 Hatchback (E81). No aplique una fuerza excesiva al retirar la pieza, ya que esto podría dañarla.

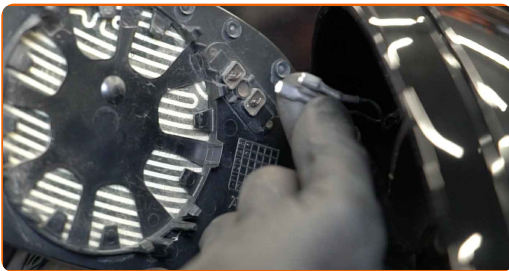
5

Separe los conectores de calefacción del espejo.

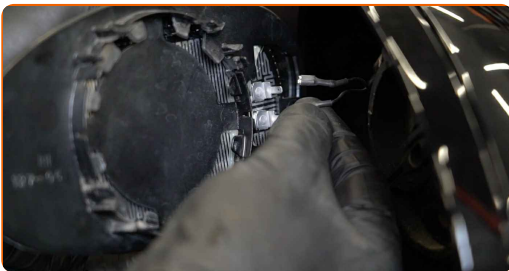
6

Fije los conectores de calefacción del espejo.

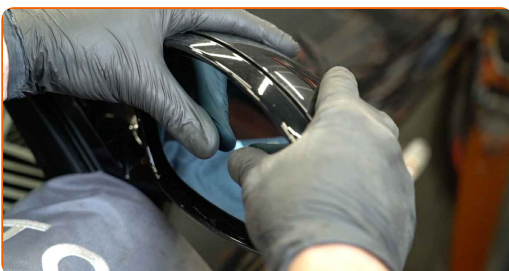
7

Instale el nuevo cristal del espejo. Asegúrese de que escucha un sonido clic indicando que está bloqueado en su lugar.

- No aplique fuerza excesiva al instalar la pieza. De lo contrario, podría dañar las sujeciones.
- Asegúrese de que el cristal del espejo se encuentre en la posición correcta. Debe estar alineado con las pestañas de bloqueo de la carcasa.

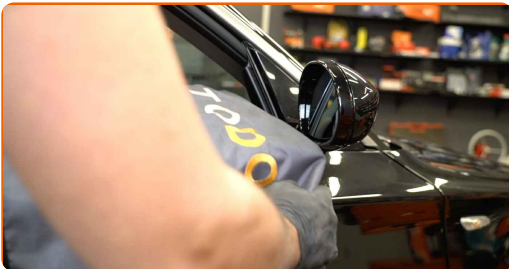
9 Retire el protector de aletas del guardabarros.

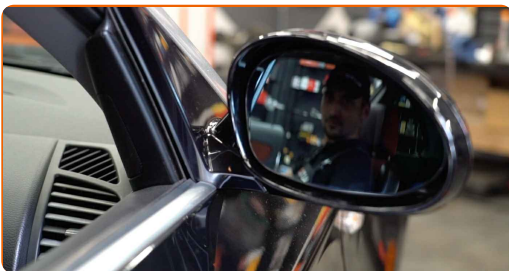
10 Encienda el arranque. Esto es necesario para asegurarse de que el componente funciona correctamente.
