Cómo cambiar: cristal  
espejo retrovisor - **BMW 1  
Hatchback (E87)** | Guía  
de sustitución

SUSTITUCIÓN: CRISTAL ESPEJO RETROVISOR - BMW 1 HATCHBACK (E87). LISTA DE LAS HERRAMIENTAS QUE VA A NECESITAR:

## SUSTITUCIÓN: CRISTAL ESPEJO RETROVISOR - BMW 1 HATCHBACK (E87). SECUENCIA DE PASOS RECOMENDADA:

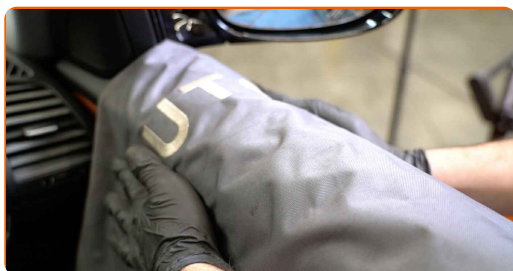
**1** Utilice un protector de aletas para evitar daños en la pintura y en las partes de plástico del automóvil.

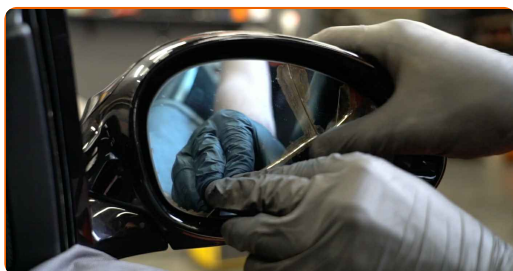
**2** Incline el cristal del espejo para extraerlo de la carcasa.

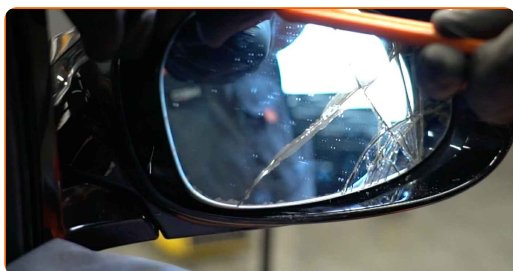
**3** Suelte con cuidado el cristal del espejo de su sujeción. Utilice una herramienta de recorte de plástico.

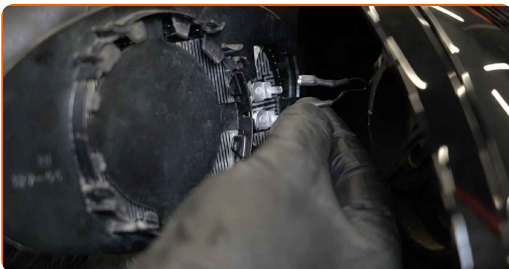
6

Fije los conectores de calefacción del espejo.
