Cómo cambiar: brazo
inferior de la parte
delantera - **BMW 2 Gran
Tourer (F46)** | Guía de
sustitución

SUSTITUCIÓN: BRAZO INFERIOR DE LA PARTE DELANTERA - BMW 2 GRAN TOURER (F46). LISTA DE LAS HERRAMIENTAS QUE VA A NECESITAR:

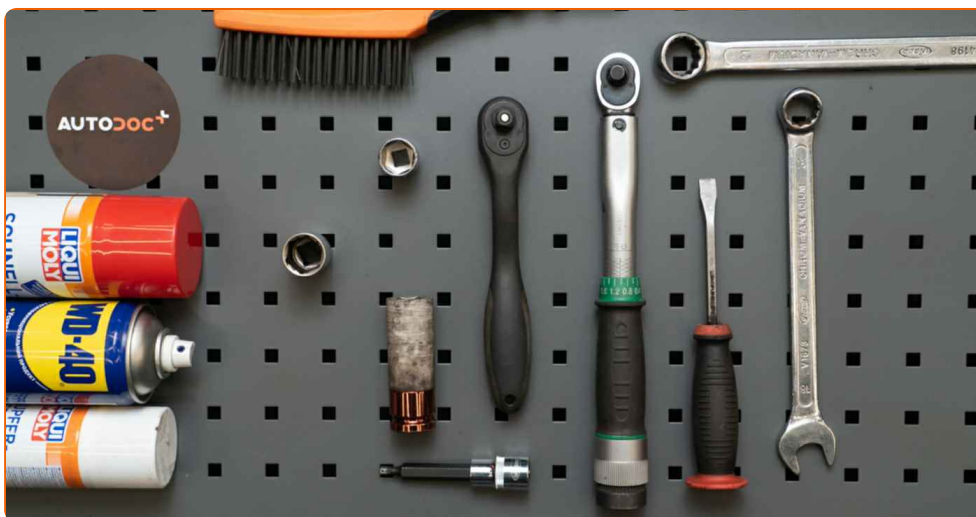
- Cepillo de alambre
- Aerosol WD-40
- Limpiador de frenos
- Grasa de cobre
- Llave Combinada n.º 18
- Llave Combinada n.º 21
- Broca hexagonal no. H6
- Llave de vaso n.º 18
- Llave de vaso n.º 21
- Llave de impacto para llantas n.º 17
- Llave de trinquete
- Llave dinamométrica
- Gato de transmisión hidráulica
- Cuñas para ruedas

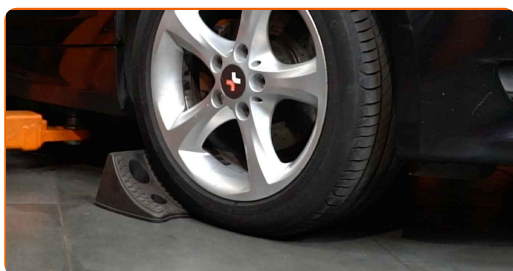
1 Asegure las ruedas con cuñas.

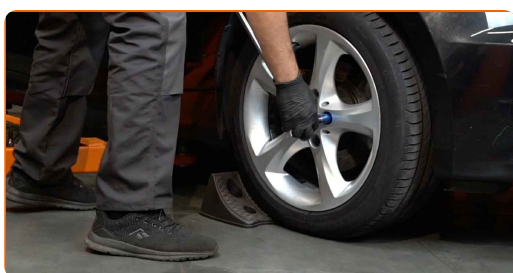
2 Afloje los pernos de fijación de la rueda. Utilice una llave de impacto para llanta # 17.

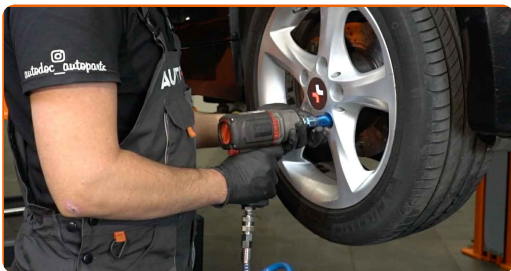
4 Desatornille los pernos de la rueda.

- Para evitar lesiones, sostenga la rueda cuando desatornille los pernos.

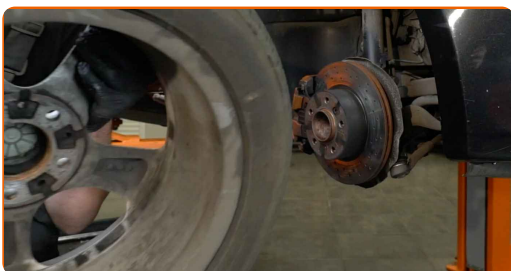
5 Retire la rueda.

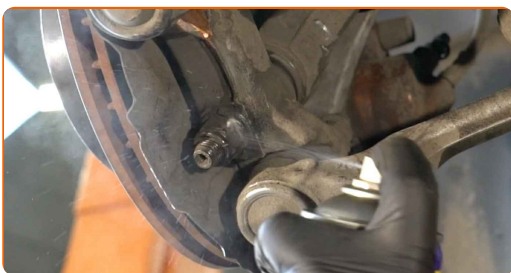
6 Limpie todas las articulaciones del brazo. Use un cepillo de alambre. Use el aerosol WD-40.

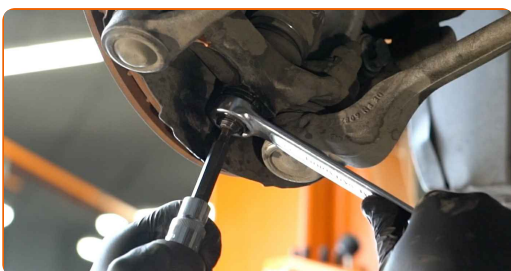
7 Destornille la fijación del soporte esférico del muñón de dirección. Use una llave mixta del n.º 21. Use Vaso HEX No. H6. Utilice una llave de trinquete.

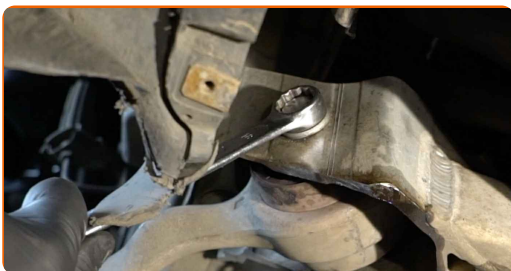
- 8** Destornille la fijación delantera de la palanca. Usa una llave mixta del n.º 18. Use un vaso de impacto del n.º 18. Utilice una llave de trinquete.

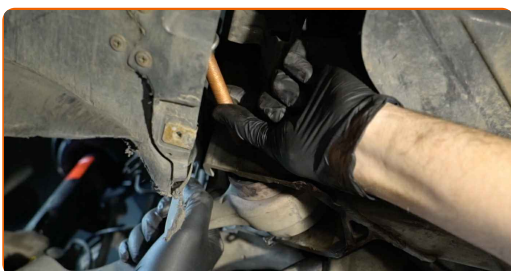
- 9** Retire la sujeción delantera del brazo de control.

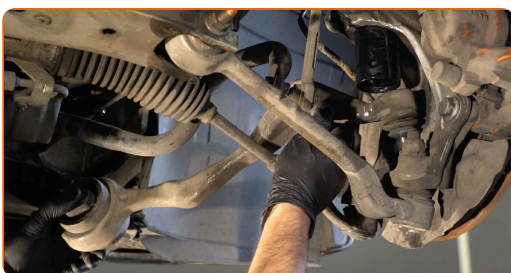
- 10** Retire el brazo.

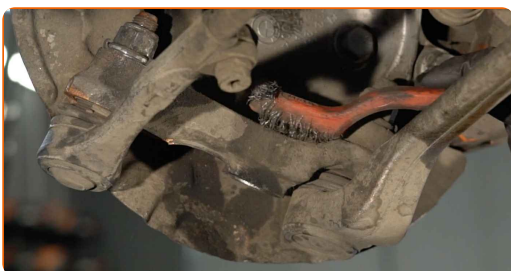
- 11** Limpie los asientos de montaje y la rosca del brazo de suspensión. Use un cepillo de alambre. Use el aerosol WD-40.

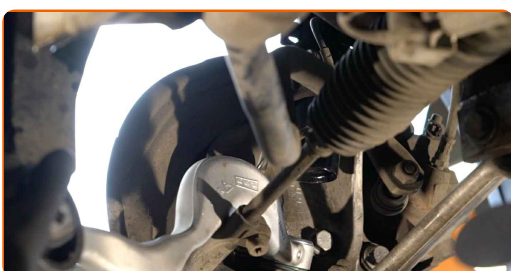
- 12** Instale el brazo nuevo.

- Durante la instalación usen solamente los nuevos bulones y tuercas.
- No dañe la funda del apoyo esférico.

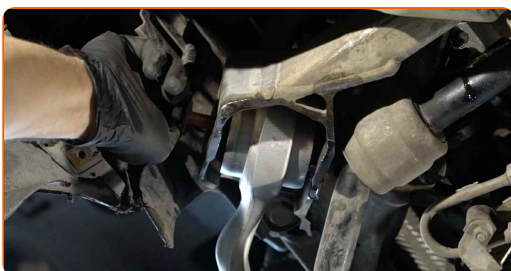
13

Instale el tornillo de sujeción delantero del brazo.

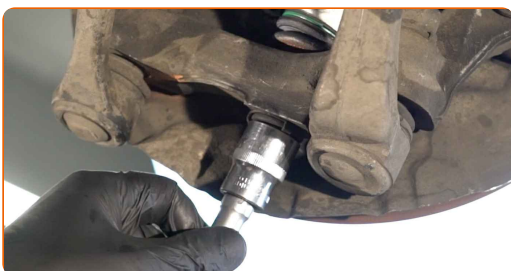
14

Atornille las sujeciones de la rótula. Use un vaso de impacto del n.º 21. Utilice una llave de trinquete.

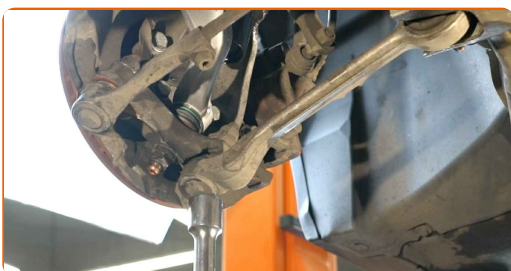
15

Apuntale el brazo. Utilice un gato de transmisión hidráulica.

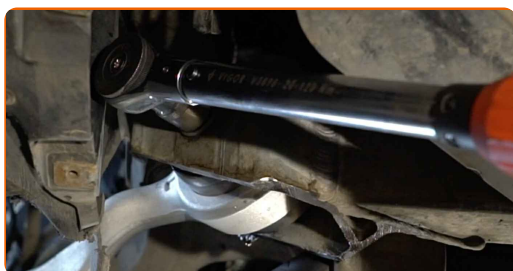
- 16** Apriete la sujeción delantera que conecta el brazo de control al subchasis. Use un vaso de impacto del n.º 18. Utilice una llave dinamométrica. Apriételo a un par de 68 Nm.+90°

- ¡Importante! Asegúrese de utilizar elementos de sujeción nuevos.

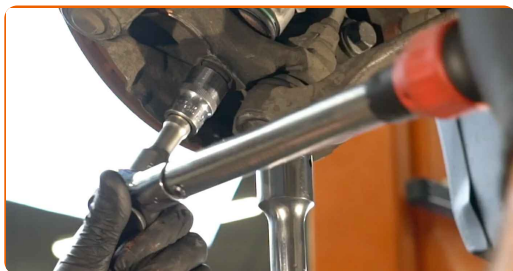
- 17** Apriete las sujeciones de la rótula. Use un vaso de impacto del n.º 21. Utilice una llave dinamométrica. Apriételo a un par de 165 Nm.

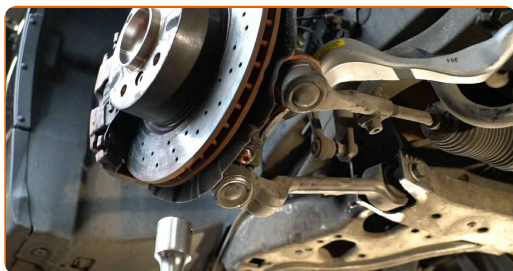
- 18** Quite la cazoleta de por debajo de la palanca.

- Baje el gato hidráulico de transmisión suavemente, sin sacudidas, para evitar dañar los ensamblajes y mecanismos.

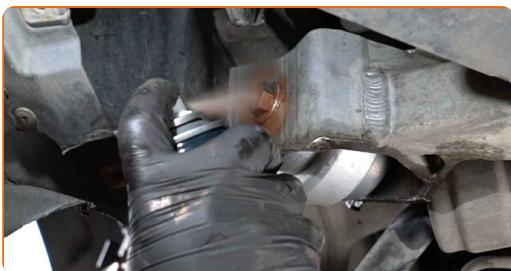
19

Trate todas las articulaciones del brazo. Use grasa de cobre.

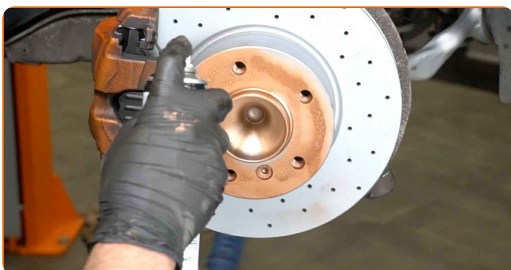
20

Trate la superficie donde el disco del freno entra en contacto con la llanta de la rueda. Use grasa de cobre.

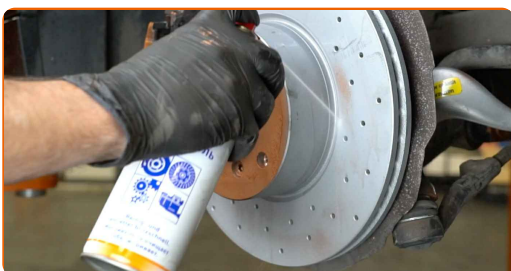
21

Limpie la superficie de la pinza del freno. Use un limpiador de frenos.

- Después de aplicar el aerosol, espere unos minutos.

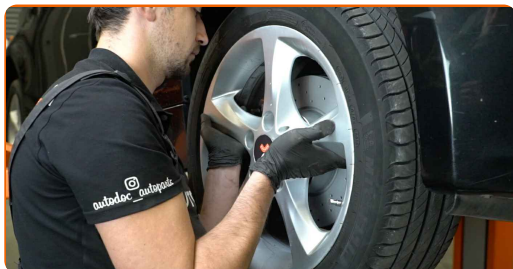
22

Instale la rueda.

- ¡Importante! Sostenga la rueda mientras atornilla los pernos de sujeción. BMW 2 Gran Tourer (F46)

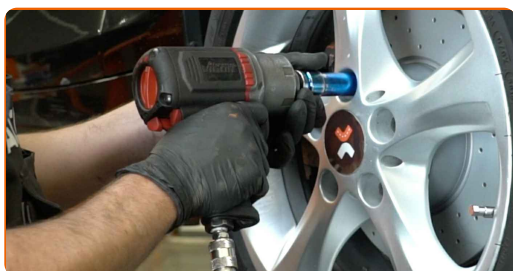
23

Atornille los pernos de la rueda. Utilice una llave de impacto para llanta # 17.

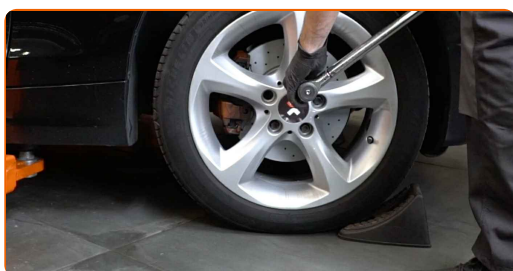
24

Baje el automóvil y, manteniendo el orden cruzado, apriete los pernos de fijación de las ruedas. Utilice una llave de impacto para llanta # 17. Utilice una llave dinamométrica. Apriételo a un par de 120 Nm.

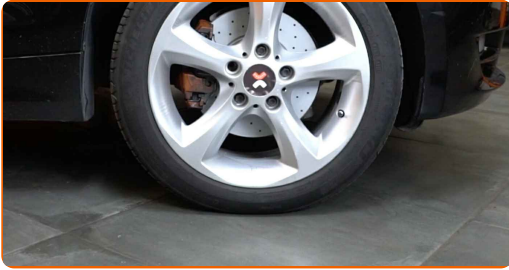
25

Retire los gatos y las cuñas.
