Cómo cambiar: bujía -
DACIA LOGAN MCV II |
Guía de sustitución

SUSTITUCIÓN: BUJÍA - DACIA LOGAN MCV II.
HERRAMIENTAS USTED NECESITA:

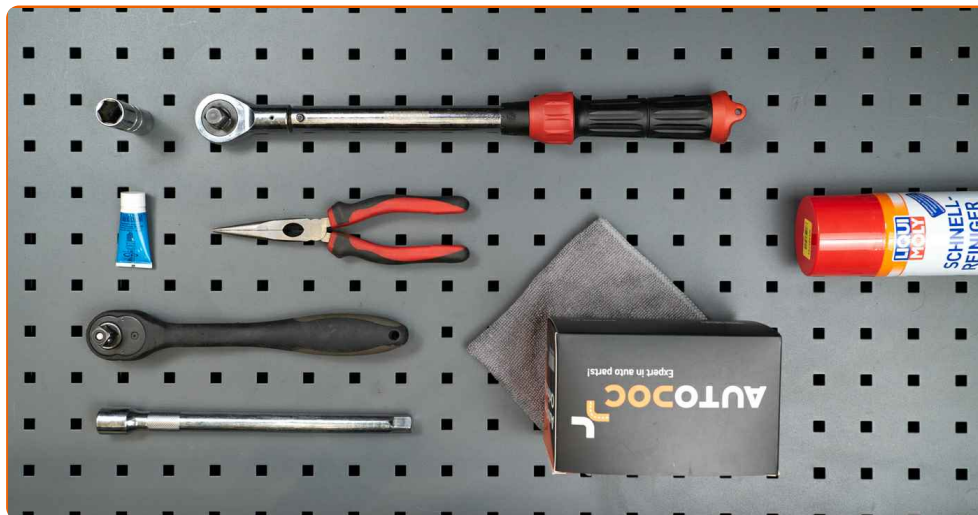
- Lubricante antigripado de alta temperatura
- Vaso para bujía nº 16
- Alicates de punta redonda
- Llave dinamométrica
- Cubreguardabarros

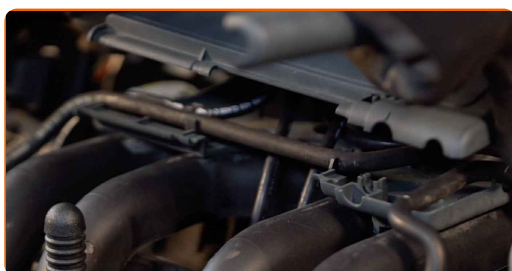
3 Retire la cubierta del motor.

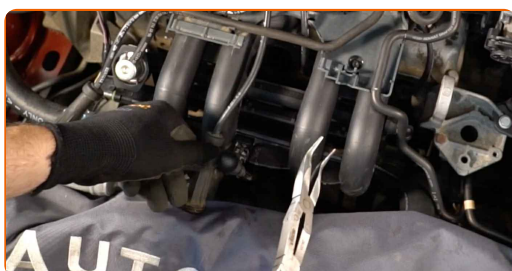
4 Retire los conectores del cable de bujías de los pozos de la bujía. Use alicates de punta redondeada.

- Tenga cuidado para así evitar dañar los cables de bujías.
- Recuerde la secuencia de los conectores de los cables de bujías.

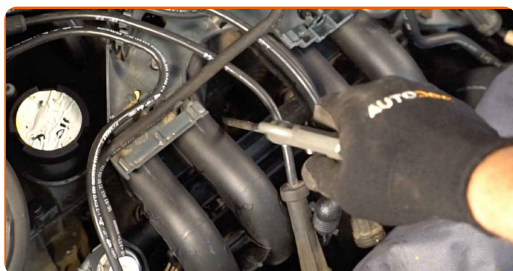
Limpie la suciedad, el polvo y los desechos del interior de los pozos de la bujía.

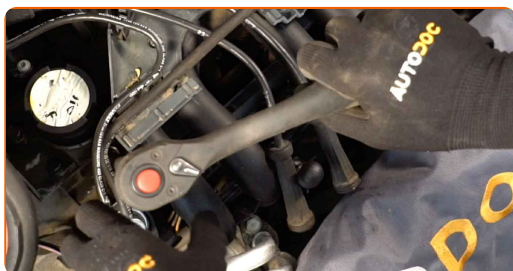
Desenrosque las bujías. Use el vaso de bujía # 16.

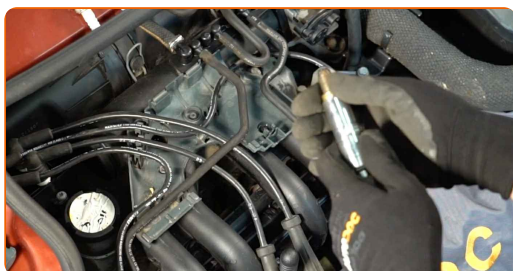
Saque las bujías. Use el vaso de bujía # 16.

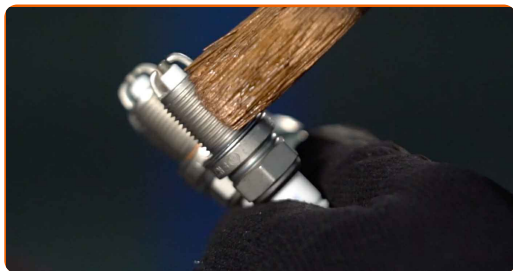
8 Aplique una capa fina de un lubricante antigripado especial de alta temperatura a las roscas de las nuevas bujías.

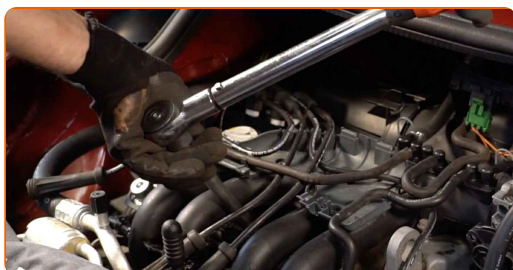
9 Instale las nuevas bujías en sus asientos de montaje. Use el vaso de bujía # 16.

10 Atornille las bujías nuevas y apriételas. Use el vaso de bujía # 16. Utilice una llave dinamométrica. Apriételo a un par de 25 Nm.

- No apriete las bujías con el esfuerzo excesivo. El exceso del momento de dilación puede estropear la conexión de rosca.
- Tenga cuidado a la hora de trabajar con la llave para bujías. Su deformación puede llegar a ser una causa del daño de la conexión de rosca.

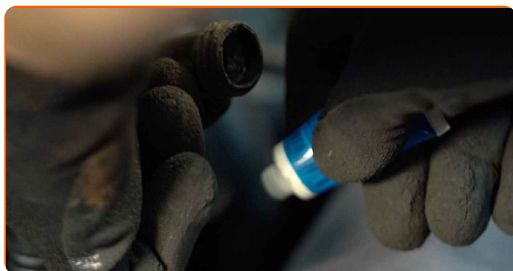
11 Trate los conectores del cable de la bujía. Utilice una grasa de alta temperatura.

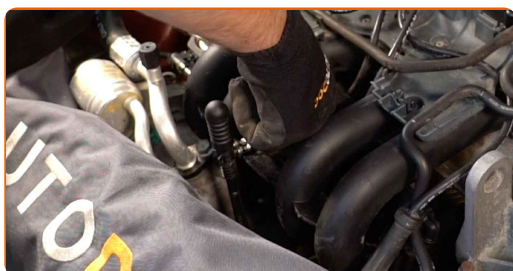
- 12** Instale los conectores del cable de bujía en los pozos de la bujía. Use alicates de punta redondeada. Asegúrese de que escucha un sonido clic indicando que está bloqueado en su lugar.

- Siga la secuencia de instalación.

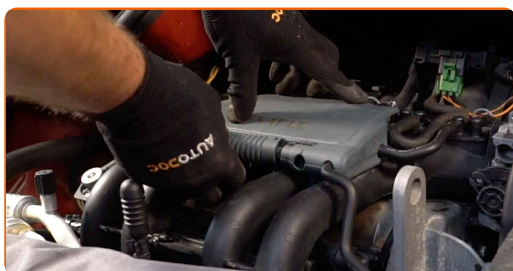
- 13** Instale la cubierta del motor.
