Cómo sustituir: correa
poli V en **FORD Transit
Mk6 Bus (V347, V348)** —
guía de sustitución

SUSTITUCIÓN: CORREA POLI V - FORD TRANSIT MK6
BUS (V347, V348). LISTA DE LAS HERRAMIENTAS QUE
VA A NECESITAR:

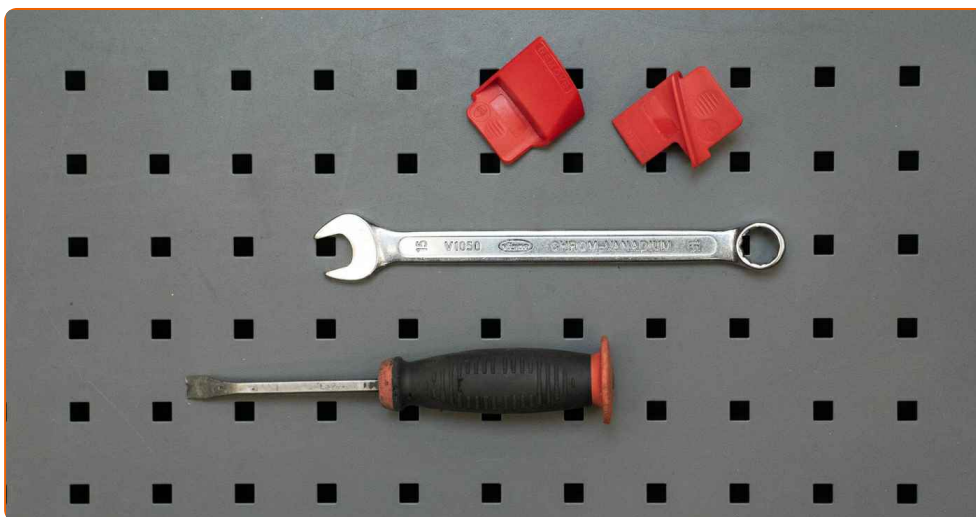
- Llave combinada de 15 mm
- Palanca de montaje
- Herramienta de extracción/instalación de correas elásticas

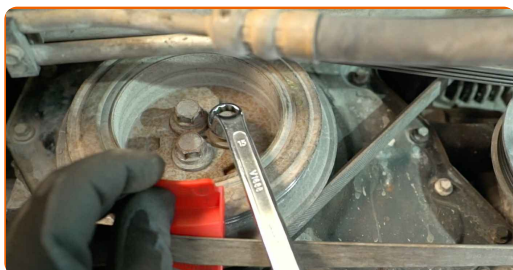
2 Retire la correa poli V de la bomba de dirección asistida girando para ello la polea del cigüeñal. Utilice una herramienta de extracción/instalación de correas elásticas. Utilice una palanca de montaje. Utilice una llave combinada de 15 mm.

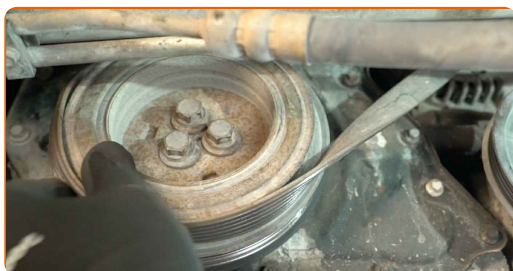
3 Retire la correa poli V del alternador girando para ello la polea del cigüeñal. Utilice una herramienta de extracción/instalación de correas elásticas. Utilice una palanca de montaje. Utilice una llave combinada de 15 mm.

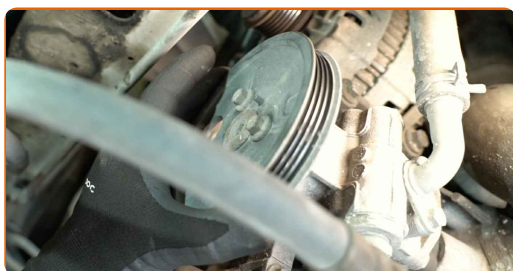
- 4** Compruebe el estado de las poleas del alternador y de la bomba de dirección asistida. Sustitúyalas si fuera necesario.

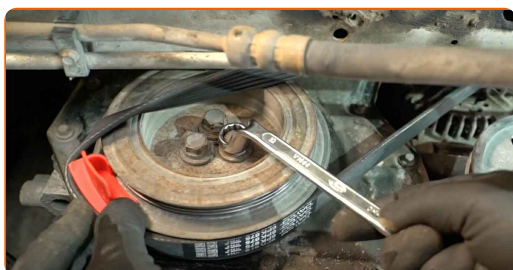
- 5** Coloque una nueva correa poli V del alternador girando para ello la polea del cigüeñal. Utilice una herramienta de extracción/instalación de correas elásticas. Utilice una llave combinada de 15 mm.

- Tenga cuidado para no dañar la correa poli V al instalarla.

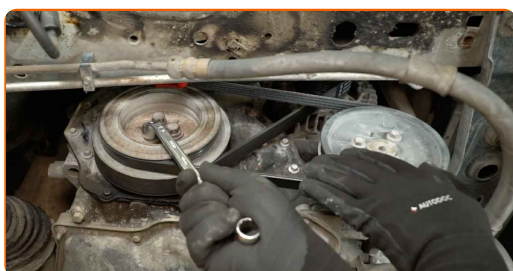
- 6** Coloque la correa poli V de la bomba de dirección asistida girando para ello la polea del cigüeñal. Utilice una herramienta de extracción/instalación de correas elásticas. Utilice una llave combinada de 15 mm.

- Tenga cuidado para no dañar la correa poli V al instalarla.

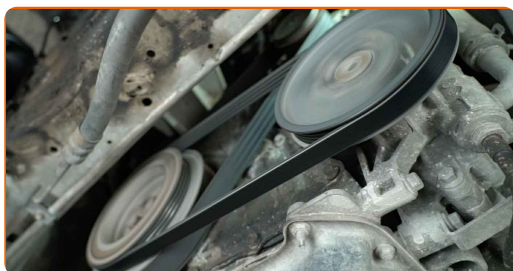
8 Haga funcionar el motor durante unos pocos minutos.

- Esto es necesario con el fin de asegurarse de que el componente funciona correctamente.

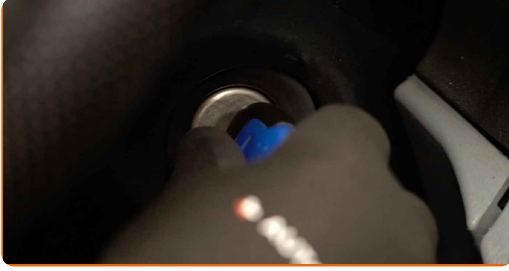
9

Apague el motor.
