Cómo cambiar: correa
poli V - **MERCEDES-BENZ**
Sprinter 3-T Bus (W903)

| Guía de sustitución

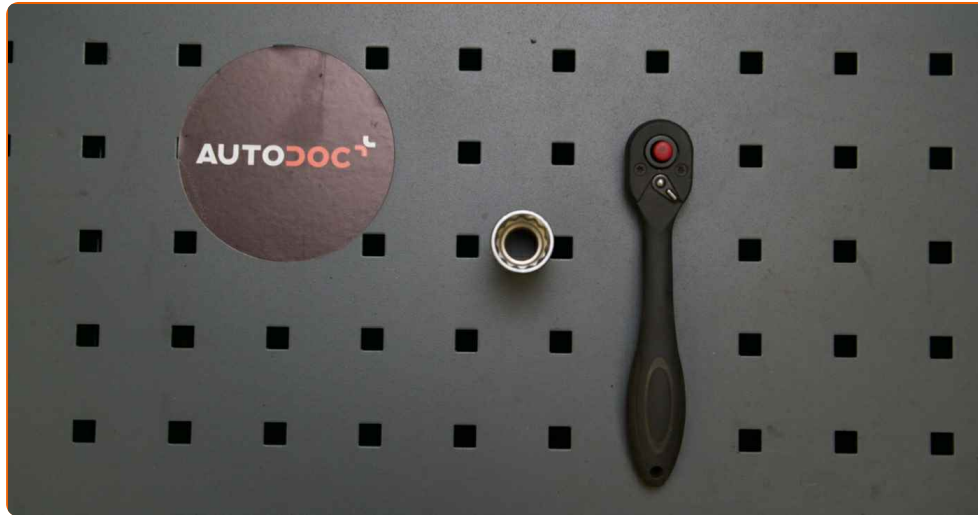
- Vaso de 12 puntos n° 17
- Llave de trinquete
- Cubreguardabarros
- Cuñas para ruedas

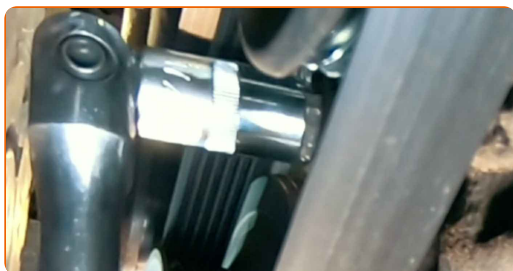
- 1 Abra la capota.
- 2 Utilice un protector de aletas para evitar daños en la pintura y en las partes de plástico del automóvil.
- 3 Asegure las ruedas con cuñas.
- 4 Eleve el coche utilizando un gato o colocándolo sobre un foso de inspección.
- 5 Tire hacia un lado la polea tensora de la correa acanalada en V. Utilice un vaso 12 puntos nº 17. Utilice una llave de trinquete.
