Cómo cambiar: bujía -
SEAT Altea XL (5P5, 5P8)

| Guía de sustitución

**SUSTITUCIÓN: BUJÍA - SEAT ALTEA XL (5P5, 5P8).
LISTA DE LAS HERRAMIENTAS QUE VA A NECESITAR:**

SUSTITUCIÓN: BUJÍA - SEAT ALTEA XL (5P5, 5P8). UTILICE EL SIGUIENTE PROCEDIMIENTO:

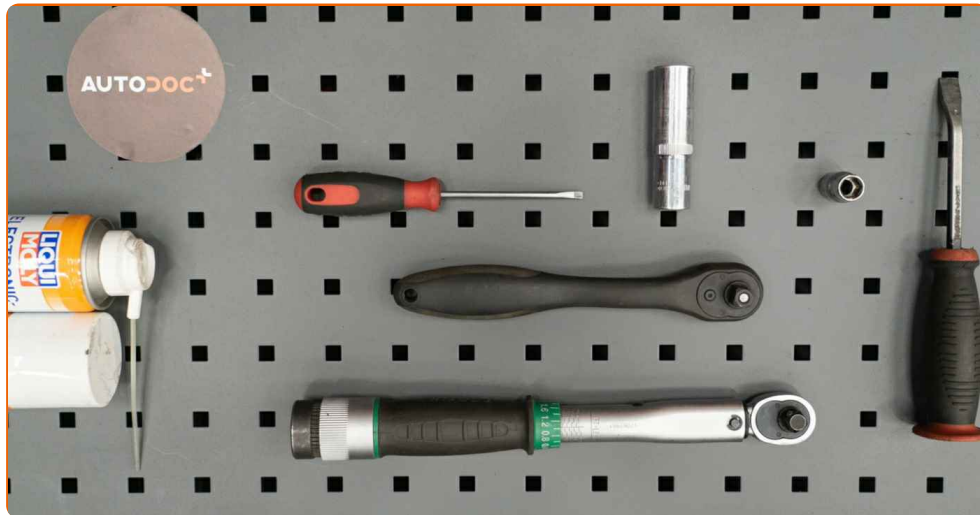
- Spray para electrónica.
- Grasa de cobre
- Llave dinamométrica
- Llave de vaso n° 10
- Vaso para bujía n° 16
- Llave de trinquete
- Destornillador Plano
- Palanca
- Toalla de microfibra
- Cubreguardabarros

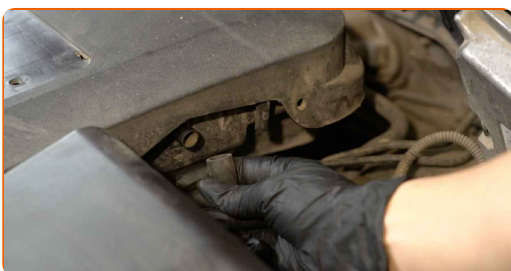
3 En el lado derecho, desconecte la manguera de la válvula PCV de la cubierta del motor.

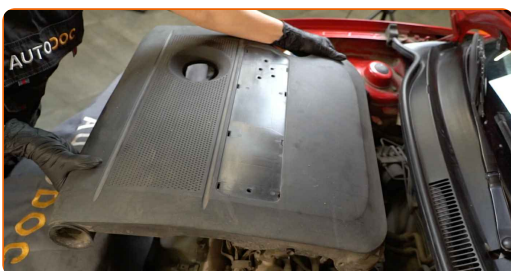
4 Retire la cubierta del motor ensamblada con la carcasa del filtro de aire.

- Sustitución: bujía - SEAT Altea XL (5P5, 5P8). No aplique una fuerza excesiva al retirar la pieza, ya que esto podría dañarla.

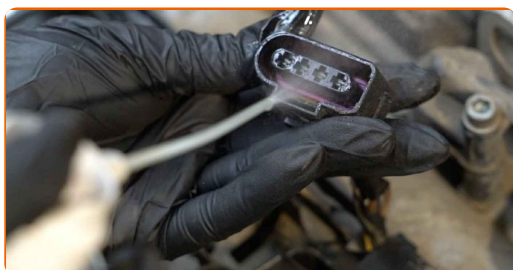
19

Trate el conector de la bobina de encendido con spray para electrónica. El spray protegerá los contactos eléctricos de la corrosión, oxidación, y reducirá la resistencia de contacto.

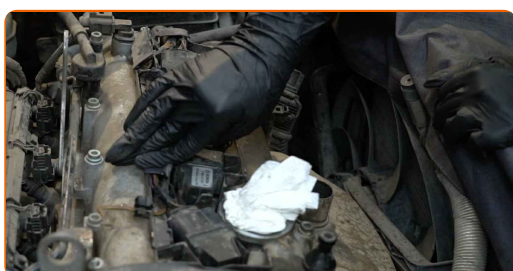
22 Bloquee el conector.
