Cómo cambiar: bujías de
precalentamiento - **SEAT**
IBIZA V (KJ1) | Guía de
sustitución

SUSTITUCIÓN: BUJÍAS DE PRECALENTAMIENTO - SEAT IBIZA V (KJ1). HERRAMIENTAS QUE PODRÍA NECESITAR:

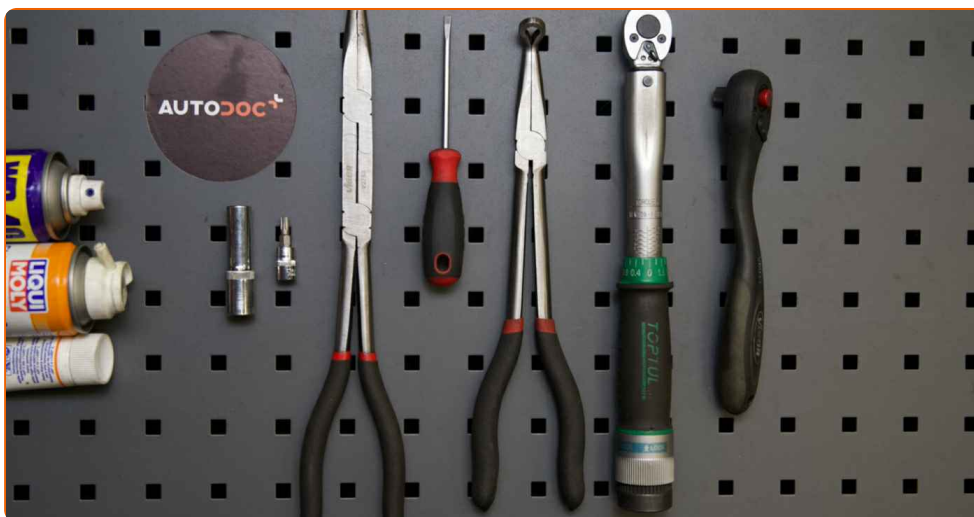
- Aerosol WD-40
- Spray para electrónica
- Grasa cerámica para altas temperaturas
- Llave dinamoétrica
- Vaso para bujía nº 10
- Punta Torx T27
- Llave de trinquete
- Destornillador plano
- Alicates de punta de aguja
- Cubreguardabarros
