Cómo cambiar: bujías de
precalentamiento - **SEAT**
Leon IV (KL1) | Guía de
sustitución

SUSTITUCIÓN: BUJÍAS DE PRECALENTAMIENTO - SEAT LEON IV (KL1). HERRAMIENTAS QUE PODRÍA NECESITAR:

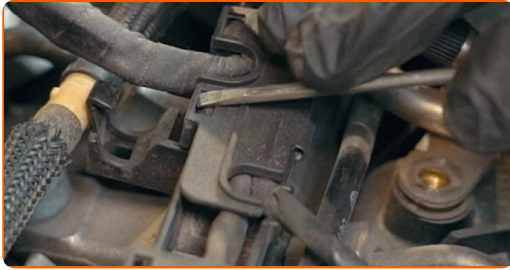
6

Separe el arnés de cables del motor. Utilice un destornillador plano.

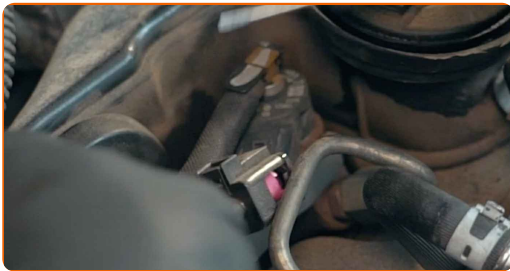
7

Separe los conectores del juego de cables del motor. Utilice un destornillador plano.

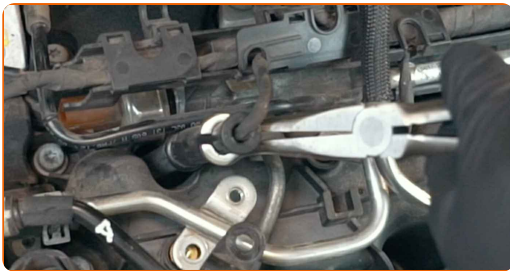
8

Separe los conectores del cableado de las bujías de precalentamiento. Utilice unos alicates de punta de aguja.

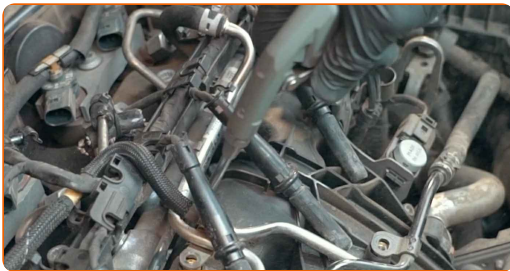
9

Limpie la suciedad, el polvo y los desechos del interior de los pozos de la bujía.
