Cómo cambiar: correa
poli V - **SKODA Fabia I**
Berlina (6Y3) | Guía de
sustitución

SUSTITUCIÓN: CORREA POLI V - SKODA FABIA I
BERLINA (6Y3). HERRAMIENTAS USTED NECESITA:

SUSTITUCIÓN: CORREA POLI V - SKODA FABIA I BERLINA (6Y3). REALICE LOS SIGUIENTES PASOS:

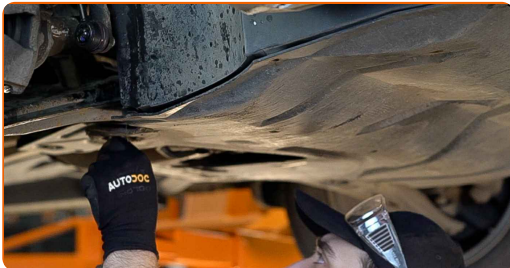
3

Desatornille las sujeciones del aislante acústico inferior. Use un vaso de impacto del n.º 12. Utilice un destornillador Phillips.

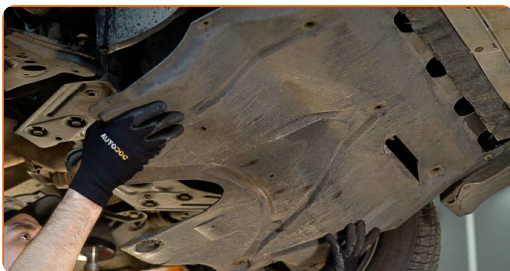
4

Retire la insonorización inferior.

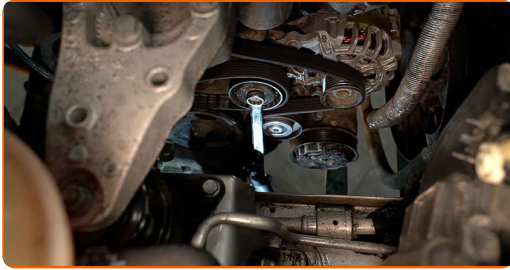
5

Tire hacia un lado la polea tensora de la correa acanalada en V. Usa una llave mixta del n.º 16.

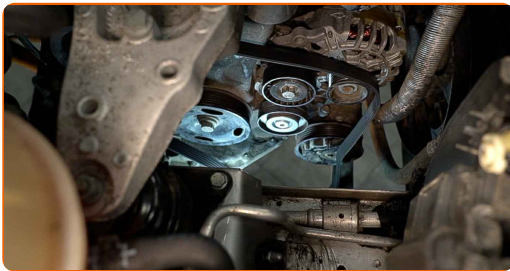
6

Retire la correa acanalada en V.

- Compruebe el estado de la polea tensora y del rodillo guía. Reemplácelos si fuera necesario.

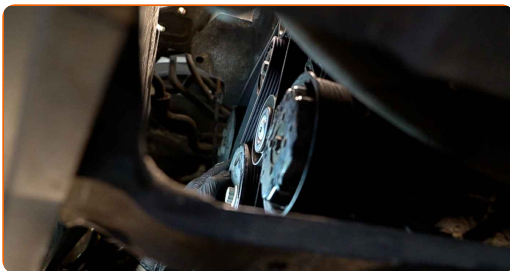
7

Instale la correa acanalada en V.

- Asegúrese de que la correa acanalada en V se adapta ajustadamente a todas las poleas.

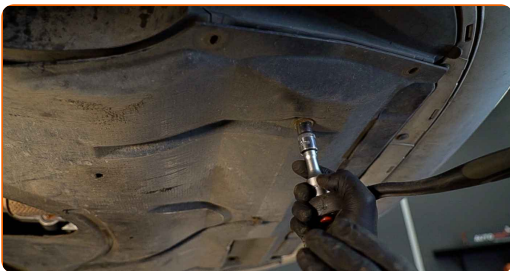
11

Atornille las sujeciones del aislante acústico inferior. Use un vaso de impacto del n.º 12. Utilice un destornillador Phillips.
