Cómo cambiar: correa
poli V - **SKODA Fabia I
Praktik (6Y5)** | Guía de
sustitución

SUSTITUCIÓN: CORREA POLI V - SKODA FABIA I PRAKTIK (6Y5). HERRAMIENTAS USTED NECESITA:

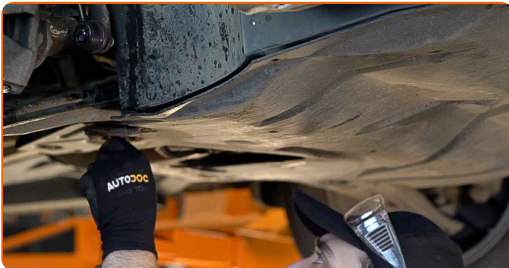
3 Desatornille las sujeciones del aislante acústico inferior. Use un vaso de impacto del n.º 12. Utilice un destornillador Phillips.

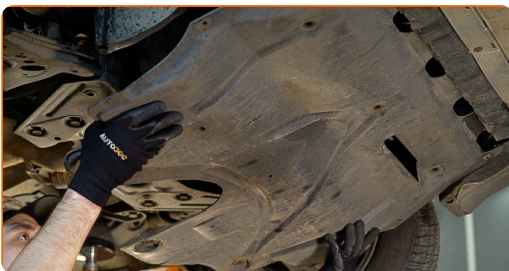
4 Retire la insonorización inferior.

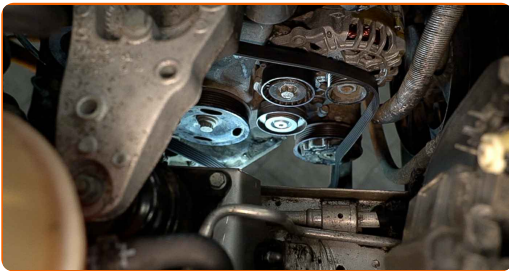
6

Retire la correa acanalada en V.

- Compruebe el estado de la polea tensora y del rodillo guía. Reemplácelos si fuera necesario.
