Cómo cambiar: bujías de
precalentamiento -
SKODA Octavia III
Combi (5E5) | Guía de
sustitución

SUSTITUCIÓN: BUJÍAS DE PRECALENTAMIENTO - SKODA OCTAVIA III COMBI (5E5). HERRAMIENTAS QUE PODRÍA NECESITAR:

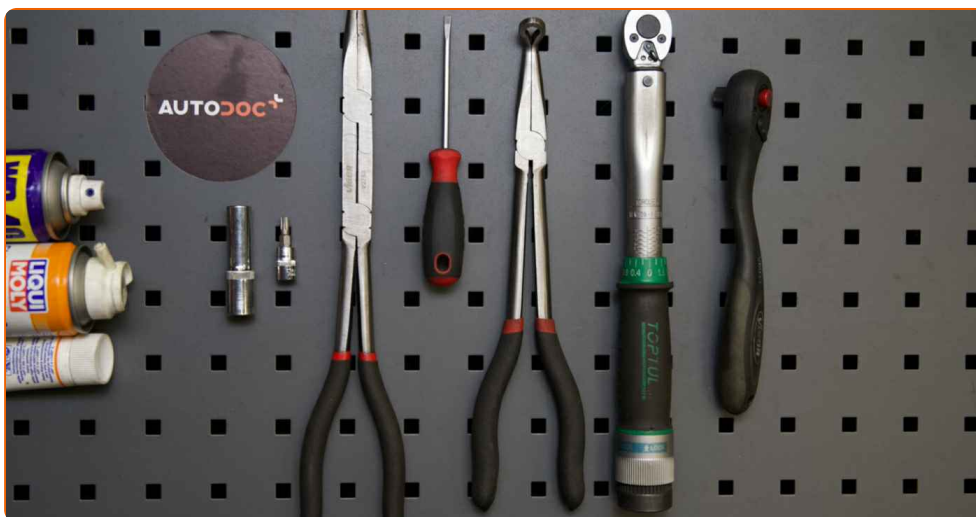
- Aerosol WD-40
- Spray para electrónica
- Grasa cerámica para altas temperaturas
- Llave dinamoétrica
- Vaso para bujía nº 10
- Punta Torx T27
- Llave de trinquete
- Destornillador plano
- Alicates de punta de aguja
- Cubreguardabarros
