Cómo cambiar: bieletas
de suspensión de la parte
delantera - **SKODA**
Superb II Hatchback
(3T4) | Guía de
sustitución

SUSTITUCIÓN: BIELETAS DE SUSPENSIÓN - SKODA SUPERB II HATCHBACK (3T4). HERRAMIENTAS USTED NECESITA:

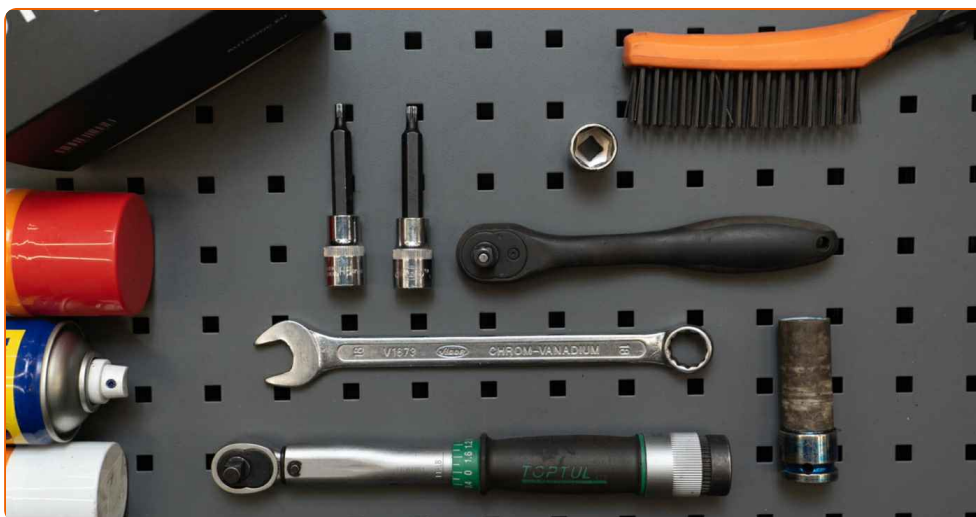
- Cepillo de alambre
- Aerosol WD-40
- Limpiador de frenos
- Grasa de cobre
- Llave Combinada n.º 18
- Broca hexagonal no. H5
- Vaso Punta XZN n.º 6
- Llave de vaso n.º 18
- Llave de impacto para llantas n.º 17
- Llave de trinquete
- Llave dinamométrica
- Cuñas para ruedas

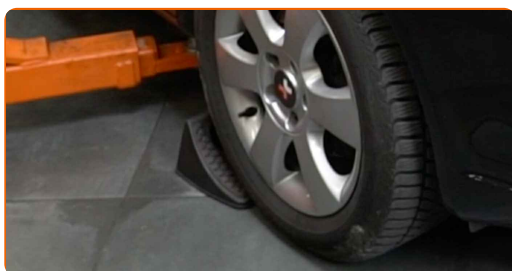
1

Asegure las ruedas con cuñas.

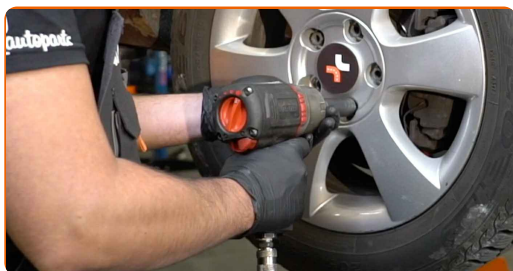
4

Desatornille los pernos de la rueda.

- Para evitar lesiones, sostenga la rueda cuando desatornille los pernos.

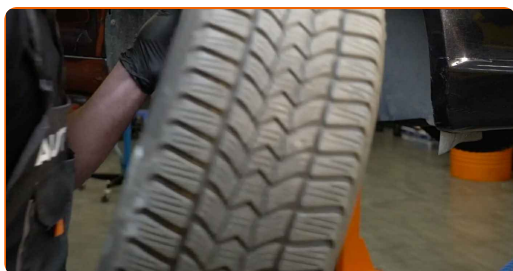
5

Retire la rueda.

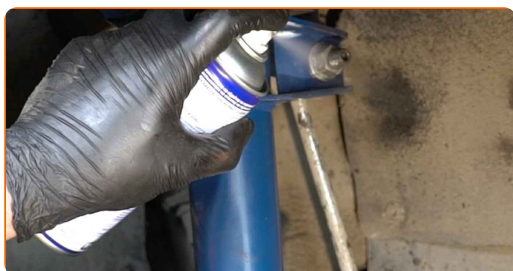
6

Limpie las sujeciones de la bieleta o enlace estabilizador. Use un cepillo de alambre. Use el aerosol WD-40.

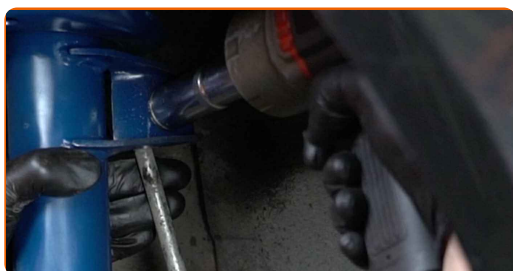
- 7** Desatornille la sujeción que conecta la bieleta de barra estabilizadora al amortiguador. Use un vaso de impacto del n.º 18. Utilice una llave de trinquete.

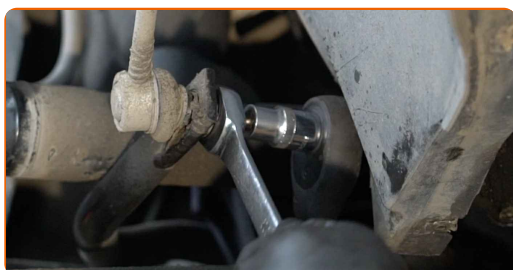
- 8** Afloje los sujeciones que conectan la bieleta de barra estabilizadora. Usa una llave mixta del n.º 18. Utilice las puntas XZN #6. Utilice una llave de trinquete.

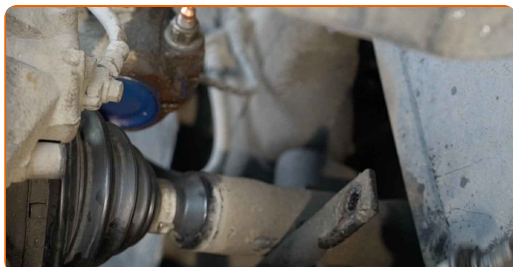
- 9** Retire el enlace estabilizador de estabilidad transversal.

- Inspeccione los casquillos del estabilizador. En caso necesario, sustitúyalos.

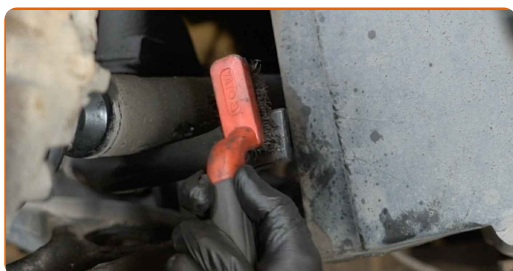
- 10** Limpie los asientos de montaje de la bieleta de barra estabilizadora. Use un cepillo de alambre. Use el aerosol WD-40.

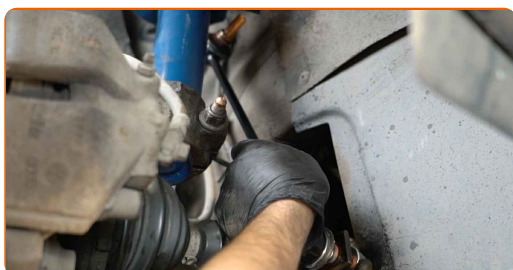
- 11** Instale la barra nueva, atornille las fijaciones. Use una llave mixta del n.º 18. Use un vaso de impacto del n.º 18. Use Vaso HEX No. H5. Utilice una llave de trinquete.

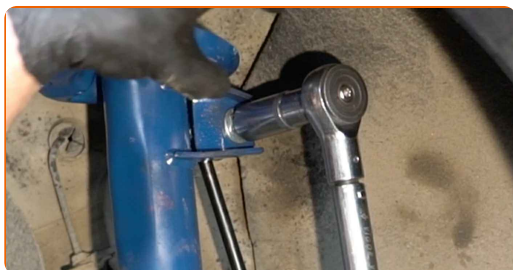
- 12** Apriete la sujeción que conecta la bieleta de barra estabilizadora al amortiguador. Use un vaso de impacto del n.º 18. Utilice una llave dinamométrica. Apriételo a un par de 60 Nm.

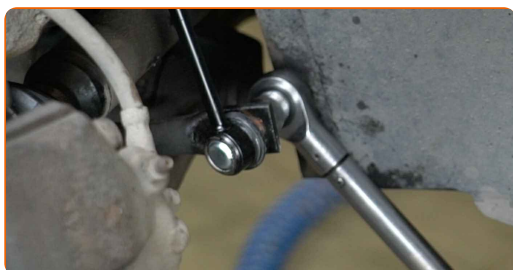
- 13** Apriete la sujeción que conecta la bieleta a la barra estabilizadora. Use un vaso de impacto del n.º 18. Utilice una llave dinamométrica. Apriételo a un par de 60 Nm.

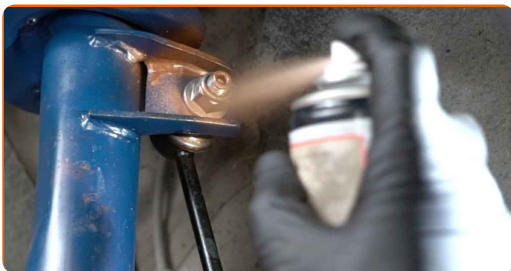
14

Trate todas las juntas de la bieleta o enlace estabilizador. Use grasa de cobre.

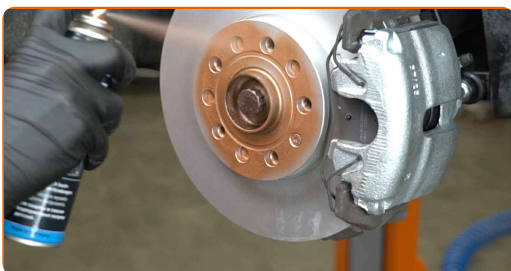
15

Trate la superficie donde el disco del freno entra en contacto con la llanta de la rueda. Use grasa de cobre.

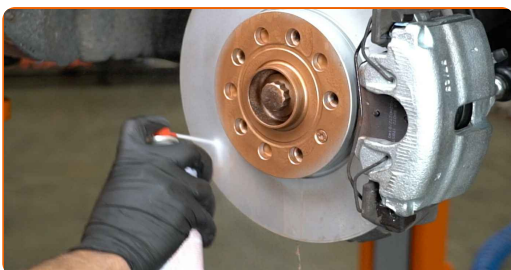
16

Limpie la superficie de la pinza del freno. Use un limpiador de frenos.

- Sustitución: bieletas de suspensión - SKODA Superb II Hatchback (3T4). Después de haber aplicado el spray, espere unos minutos.

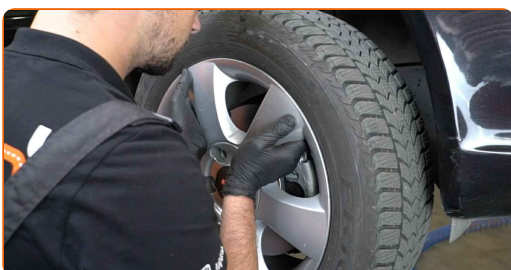
17

Instale la rueda.

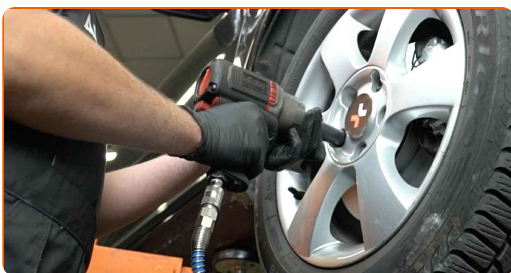
18

Atornille los pernos de la rueda. Utilice una llave de impacto para llanta # 17.

- Para evitar lesiones, sostenga la rueda cuando atornille los pernos de sujeción.

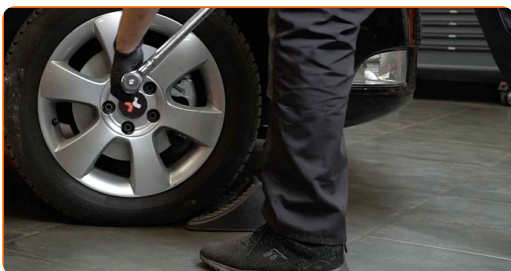
19

Baje el automóvil y, manteniendo el orden cruzado, apriete los pernos de fijación de las ruedas. Utilice una llave de impacto para llanta # 17. Utilice una llave dinamométrica. Apriételo a un par de 120 Nm.

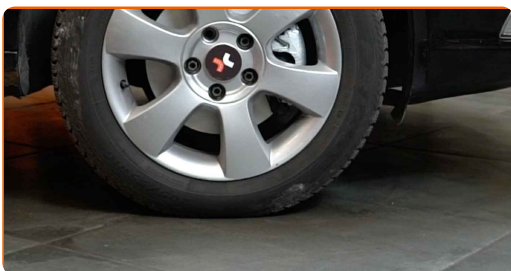
20

Retire los gatos y las cuñas.
