Cómo cambiar: bujías de
precalentamiento -
**VAUXHALL Astravan Mk
V (H) (A04)** | Guía de
sustitución

**SUSTITUCIÓN: BUJÍAS DE PRECALENTAMIENTO -
VAUXHALL ASTRAVAN MK V (H) (A04).
HERRAMIENTAS USTED NECESITA:**

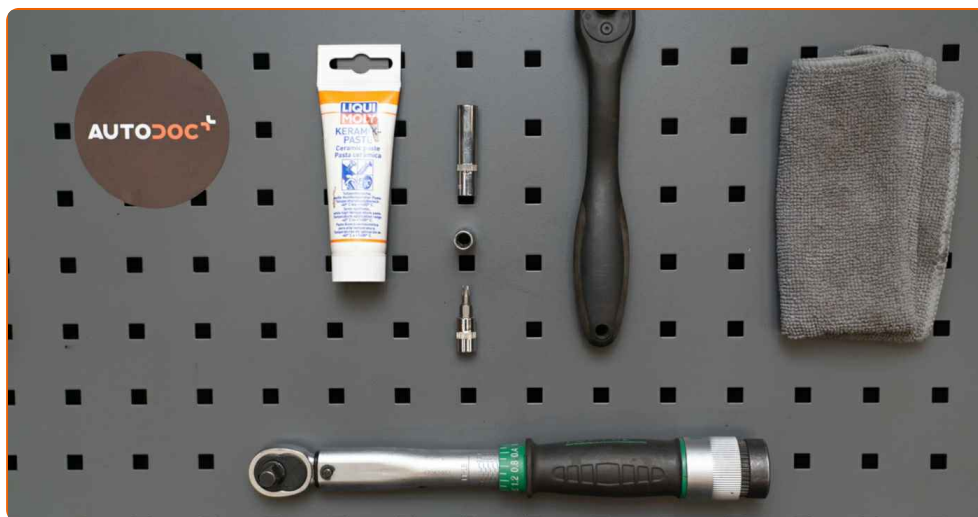
- Grasa para inyectores y bujías de precalentamiento
- Llave de vaso nº 7
- Vaso para bujía nº 8
- Punta Torx T25
- Llave de trinquete
- Llave dinamométrica
- Toalla de microfibra
- Cubreguardabarros

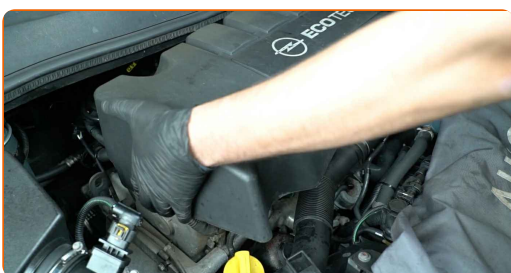
- 1 Abra la capota.
- 2 Utilice un protector de aletas para evitar daños en la pintura y en las partes de plástico del automóvil.
- 3 Quite la tapa decorativa del motor.

- Sustitución: bujías de precalentamiento - VAUXHALL Astravan Mk V (H) (A04). Para evitar causar daños a la pieza al retirarla, no aplique una fuerza excesiva.

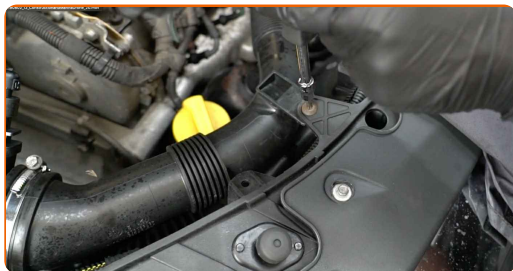
4

Desconecte la fijación del tubo de admisión de aire. Utilice Torx T25. Utilice una llave de trinquete.

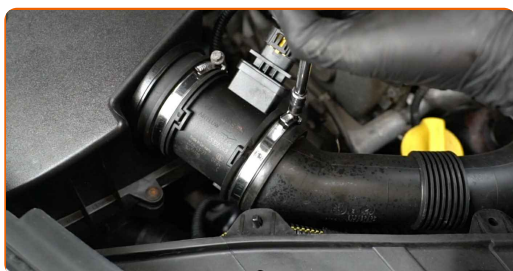
5

Suelte la abrazadera del manguito de admisión de aire. Use un vaso de impacto del n.º 7. Utilice una llave de trinquete.

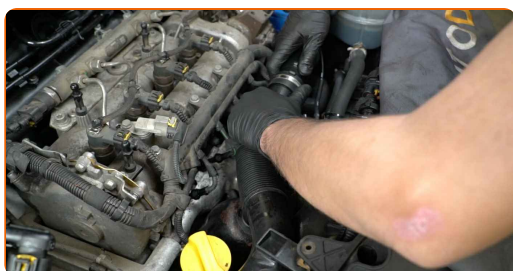
6

Quite el tubo de admisión de aire.

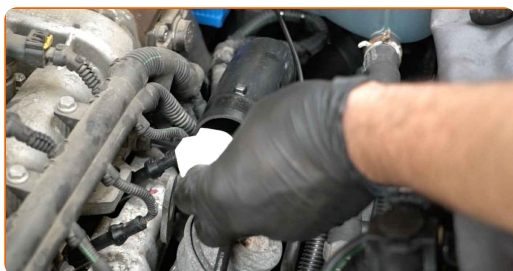
7

Cubra el manguito de admisión de aire con una toalla de microfibra para evitar que el polvo y la suciedad penetren en el sistema.

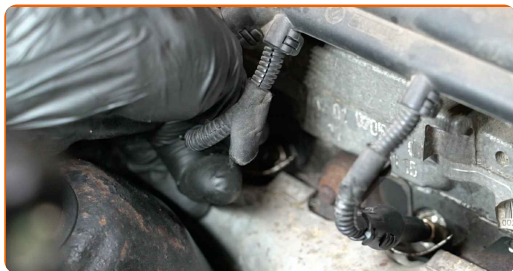
8 Separe los conectores del cableado de las bujías de precalentamiento.

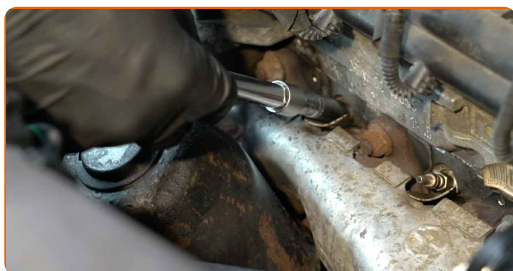
9 Desenrosque las bujías de precalentamiento. Use el vaso de bujía # 8. Utilice una llave de trinquete.

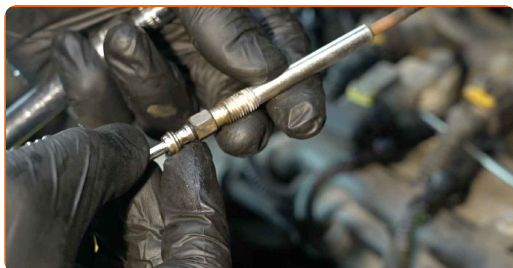
10 Retire las bujías de precalentamiento.

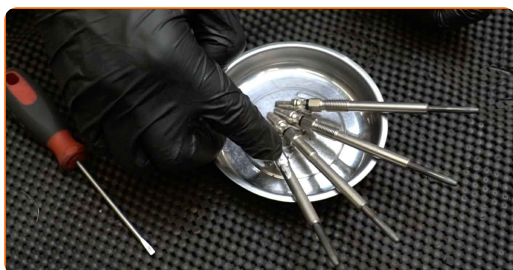
11 Trate las bujías de precalentamiento. Utilice la grasa para inyectores y bujías de precalentamiento.

- No toque el elemento calefactor, ya que las huellas dactilares podrían causar un fallo de funcionamiento.

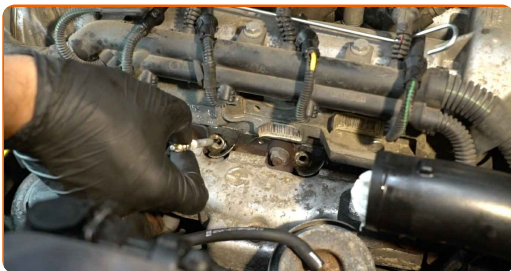
12 Instale nuevas bujías de precalentamiento en sus asientos de montaje.

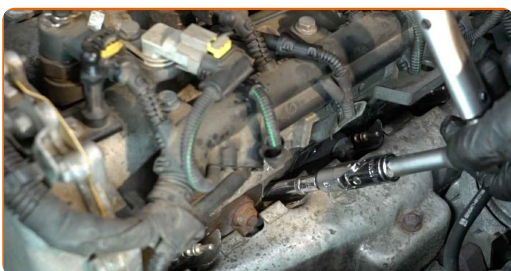
13 Apriete las bujías de precalentamiento. Use el vaso de bujía # 8. Utilice una llave dinamométrica. Apriételo a un par de 10 Nm.

- No apriete las bujías con el esfuerzo excesivo. El exceso del momento de dilación puede estropear la conexión de rosca.
- Tenga cuidado a la hora de trabajar con la llave para bujías. Su deformación puede llegar a ser una causa del daño de la conexión de rosca.

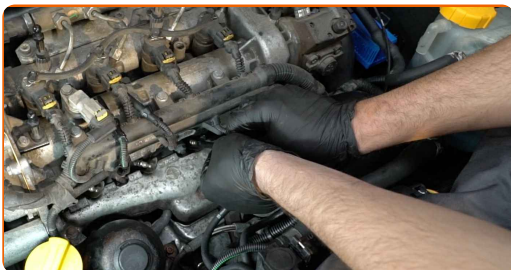
14 Sujete los conectores del cableado de las bujías de precalentamiento.

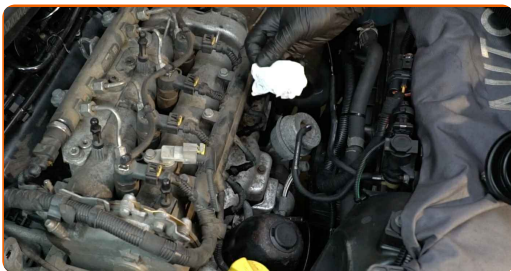
15 Retire la toalla de microfibra del manguito de admisión de aire.

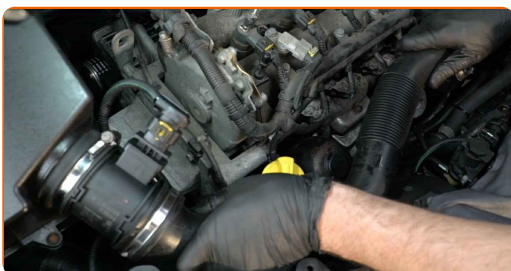
16 Instale el tubo de admisión de aire y fíjelo.

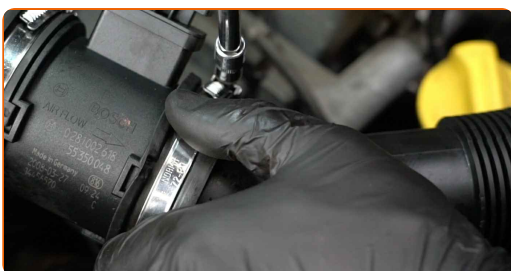
17 Fije la abrazadera en el manguito de admisión de aire. Use un vaso de impacto del n.º 7. Utilice una llave de trinquete.

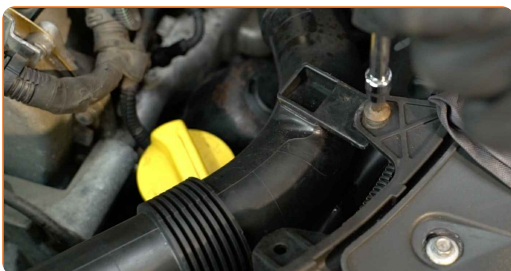
18 Atornille la sujeción del tubo de admisión de aire. Utilice Torx T25.

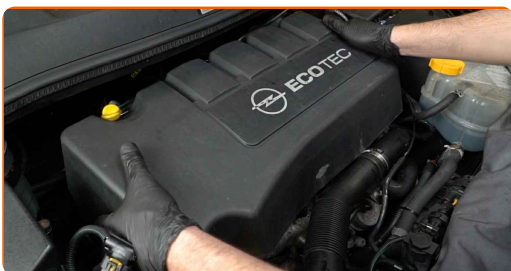
19 Instale la tapa decorativa del motor y ciérrela.

- Sustitución: bujías de precalentamiento - VAUXHALL Astravan Mk V (H) (A04). No aplique una fuerza excesiva durante la instalación. Esto podría dañar las sujeciones.
- Asegúrese de que la cubierta del motor esté bien asentada. No debería desplazarse con respecto a las sujeciones guía.
