Cómo cambiar: bujías de precalentamiento - **VW Golf VII Hatchback (5G1, BQ1, BE1, BE2)** | Guía de sustitución

**SUSTITUCIÓN: BUJÍAS DE PRECALENTAMIENTO - VW
GOLF VII HATCHBACK (5G1, BQ1, BE1, BE2).
HERRAMIENTAS QUE PODRÍA NECESITAR:**

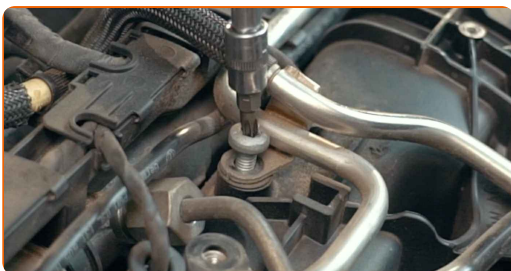
- 1 Abra la capota.
- 2 Utilice un protector de aletas para evitar daños en la pintura y en las partes de plástico del automóvil.
- 3 Antes de comenzar con el trabajo, encienda el motor y deje que se caliente hasta alcanzar la temperatura de funcionamiento.
- 4 Apague el motor.
- 5 Desenrosque el soporte para los tubos del motor. Utilice Torx T27. Utilice una llave de trinquete.

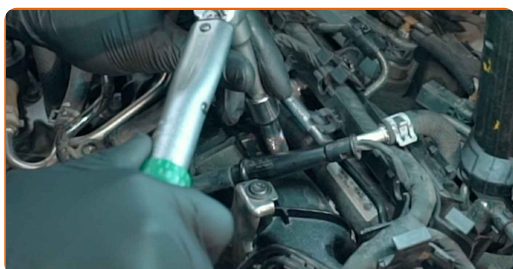
16 Apriete las bujías de precalentamiento. Use el vaso de bujía # 10. Utilice una llave dinamométrica. Apriételo a un par de 18 Nm.

- No apriete las bujías con el esfuerzo excesivo. El exceso del momento de dilatación puede estropear la conexión de rosca.
- Tenga cuidado a la hora de trabajar con la llave para bujías. Su deformación puede llegar a ser una causa del daño de la conexión de rosca.

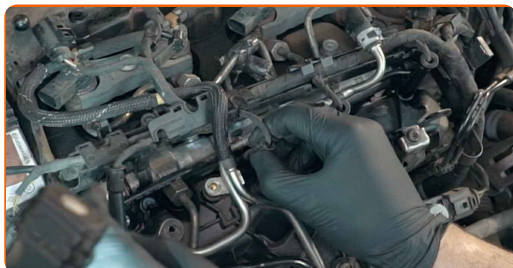
17 Sujete los conectores del cableado de las bujías de precalentamiento.
