Cómo cambiar: bujía -  
**VW ILTIS (183)** | Guía de  
sustitución

SUSTITUCIÓN: BUJÍA - VW ILTIS (183). HERRAMIENTAS USTED NECESITA:

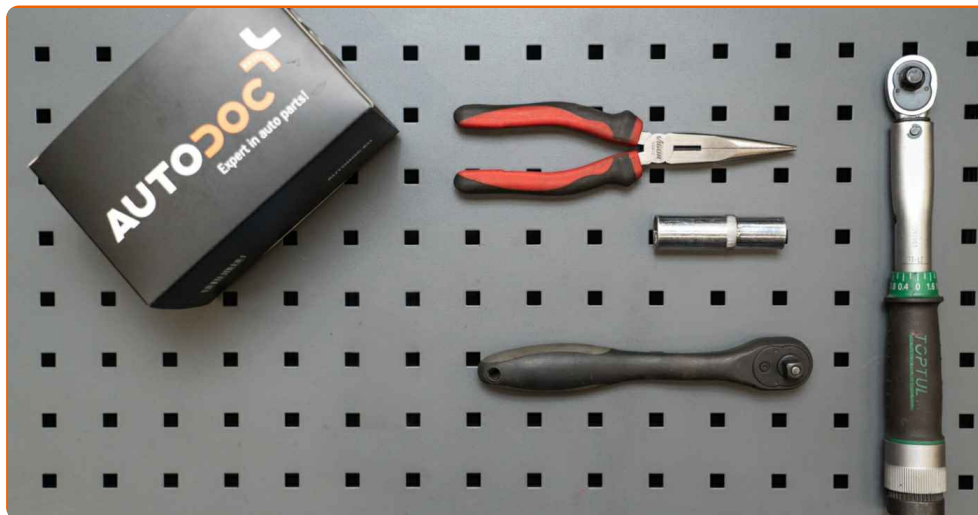
- Lubricante antigripado de alta temperatura
- Llave dinamométrica
- Vaso para bujía nº 21
- Llave de trinquete
- Tenazas
- Cubreguardabarros

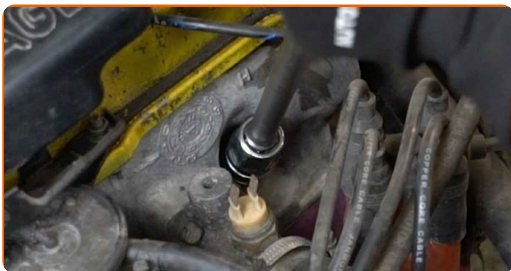
**5** Desenrosque las bujías. Use el vaso de bujía # 21. Utilice una llave de trinquete.

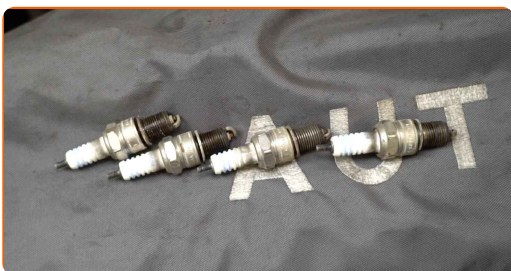
**6** Saque las bujías.

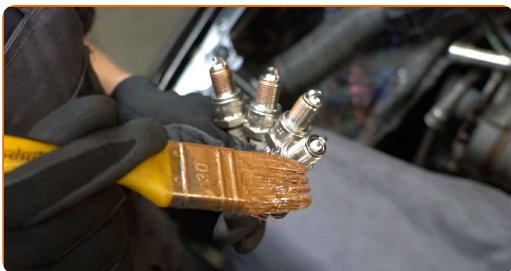
**7** Aplique una capa fina de un lubricante antigripado especial de alta temperatura a las roscas de las nuevas bujías.

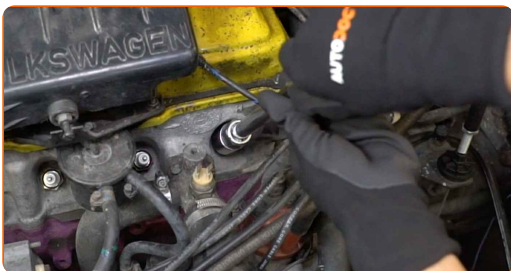
**8** Instale las nuevas bujías en sus asientos de montaje. Use el vaso de bujía # 21.

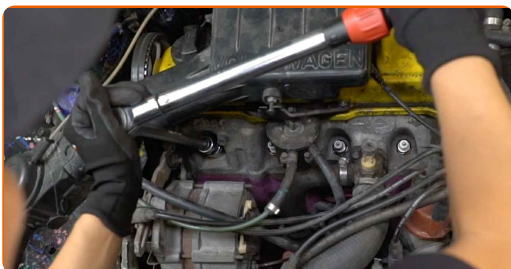
- 9** Atornille las bujías nuevas y apriételas. Use el vaso de bujía # 21. Utilice una llave dinamométrica. Apriételo a un par de 25 Nm.

- No apriete las bujías con el esfuerzo excesivo. El exceso del momento de dilatación puede estropear la conexión de rosca.
- Tenga cuidado a la hora de trabajar con la llave para bujías. Su deformación puede llegar a ser una causa del daño de la conexión de rosca.
