Cómo cambiar: cristal
espejo retrovisor - **VW**
**Multivan T5 (7HM, 7HN,
7HF, 7EF, 7EM, 7EN) |**
Guía de sustitución

**SUSTITUCIÓN: CRISTAL ESPEJO RETROVISOR - VW
MULTIVAN T5 (7HM, 7HN, 7HF, 7EF, 7EM, 7EN).
HERRAMIENTAS USTED QUE VA A NECESITAR:**

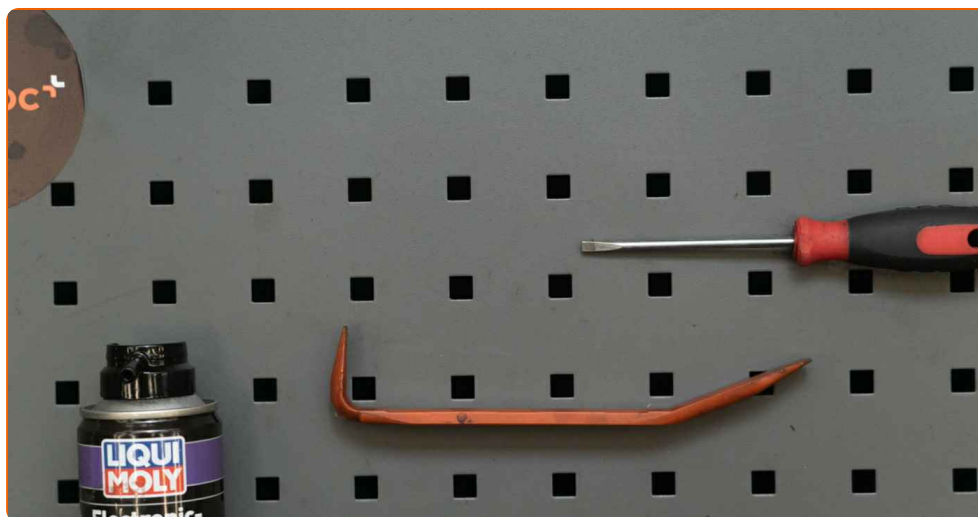
- Spray para electrónica
- Destornillador Plano
- Herramienta para molduras de plástico
- Cubreguardabarros

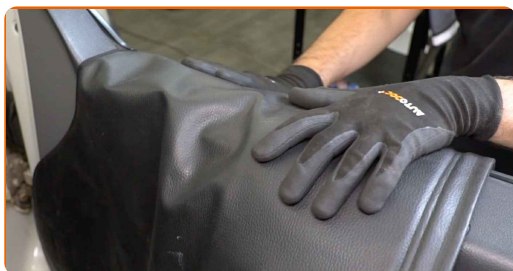
1 Utilice un protector de aletas para evitar daños en la pintura y en las partes de plástico del automóvil.

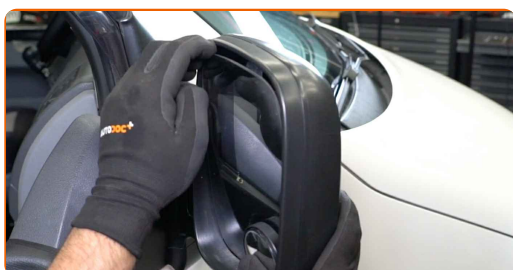
2 Incline el cristal del espejo para extraerlo de la carcasa.

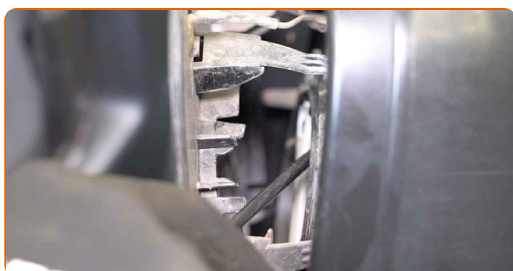
3 Suelte con cuidado el cristal del espejo de su sujeción. Utilice una herramienta de recorte de plástico. Utilice un destornillador plano.

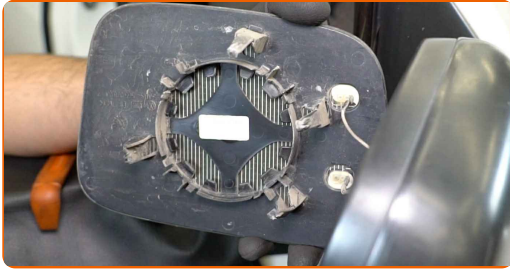
4

Retire el cristal del espejo.

- Sustitución: cristal espejo retrovisor - VW Multivan T5 (7HM, 7HN, 7HF, 7EF, 7EM, 7EN). No aplique una fuerza excesiva al retirar la pieza, ya que esto podría dañarla.

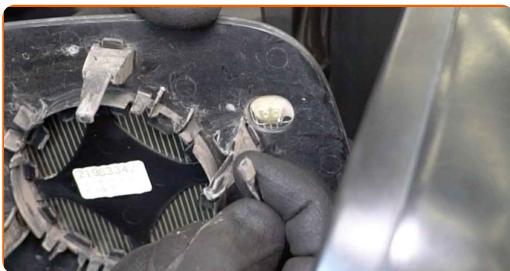
5

Separe los conectores de calefacción del espejo.

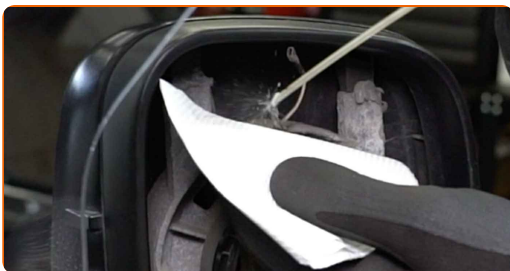
6

Trate los conectores de calefacción del espejo. Utilice grasa dieléctrica.

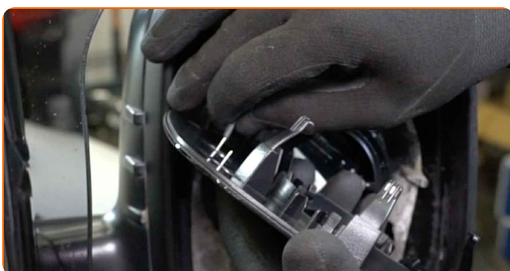
7

Fije los conectores de calefacción del espejo.

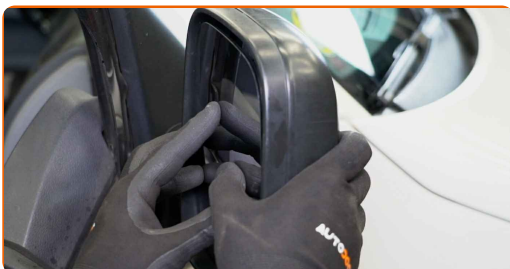
- 8 Instale el nuevo cristal del espejo. Asegúrese de que escucha un sonido clic indicando que está bloqueado en su lugar.

- Sustitución: cristal espejo retrovisor - VW Multivan T5 (7HM, 7HN, 7HF, 7EF, 7EM, 7EN). Para evitar causar daños a la pieza durante la instalación, no aplique una fuerza excesiva.
- Asegúrese de que el cristal del espejo se encuentre en la posición correcta. Debe estar alineado con las pestañas de bloqueo de la carcasa.

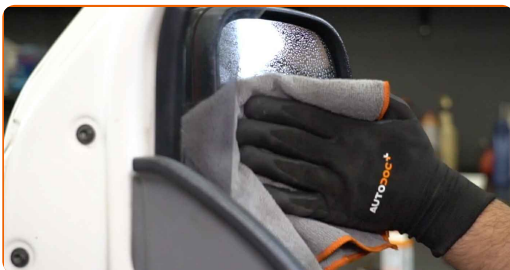
- 9 Limpie el cristal del espejo.

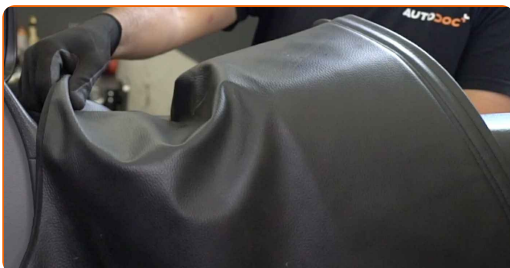
- 10 Retire el protector de aletas del guardabarros.
