Cómo cambiar: bujías de
precalentamiento - **VW
Multivan V (7HM, 7HN,
7HF, 7EF, 7EM, 7EN) |**
Guía de sustitución

**SUSTITUCIÓN: BUJÍAS DE PRECALENTAMIENTO - VW
MULTIVAN V (7HM, 7HN, 7HF, 7EF, 7EM, 7EN).
HERRAMIENTAS QUE PODRÍA NECESITAR:**

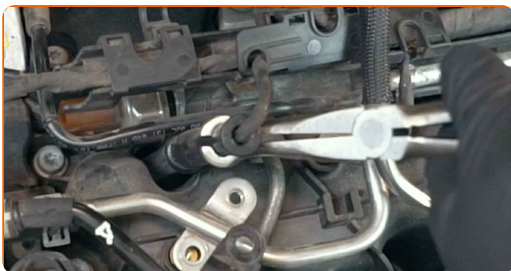
8 Separe los conectores del cableado de las bujías de precalentamiento. Utilice unos alicates de punta de aguja.

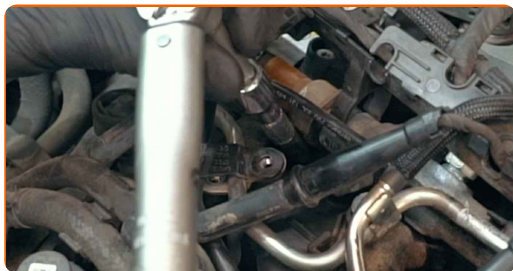
11

Desenrosque las bujías de precalentamiento. Use el vaso de bujía # 10. Utilice una llave dinamométrica.

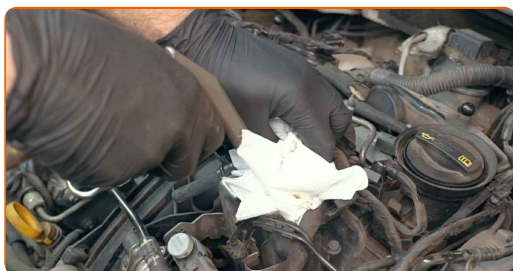
12

Limpie la suciedad, el polvo y los desechos del interior de los pozos de la bujía.

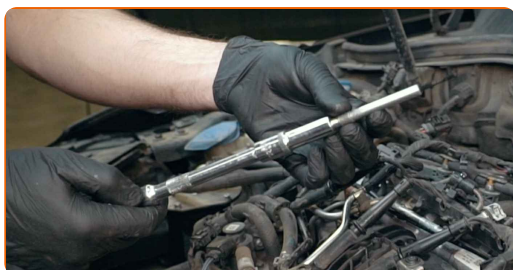
13

Retire las bujías de precalentamiento. Use el vaso de bujía # 10. Utilice unos alicates de punta de aguja.

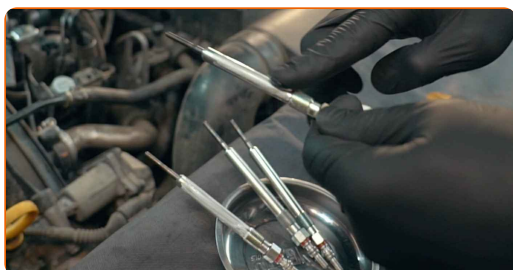
14

Trate las bujías de precalentamiento. Utilice grasa cerámica para altas temperaturas.

- No toque el elemento calefactor, ya que las huellas dactilares podrían causar un fallo de funcionamiento.

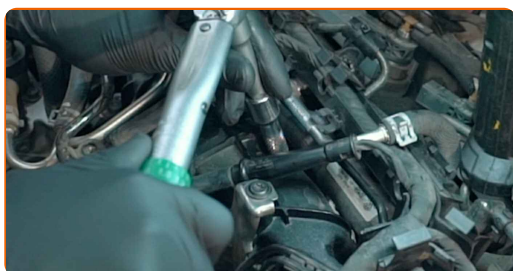
16 Apriete las bujías de precalentamiento. Use el vaso de bujía # 10. Utilice una llave dinamométrica. Apriételo a un par de 18 Nm.

- No apriete las bujías con el esfuerzo excesivo. El exceso del momento de dilatación puede estropear la conexión de rosca.
- Tenga cuidado a la hora de trabajar con la llave para bujías. Su deformación puede llegar a ser una causa del daño de la conexión de rosca.

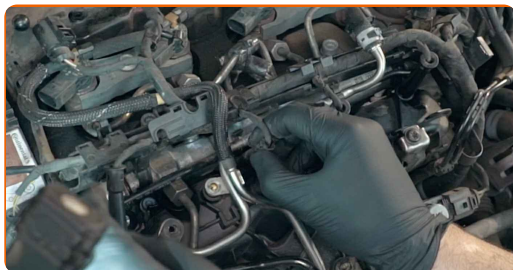
17 Sujete los conectores del cableado de las bujías de precalentamiento.

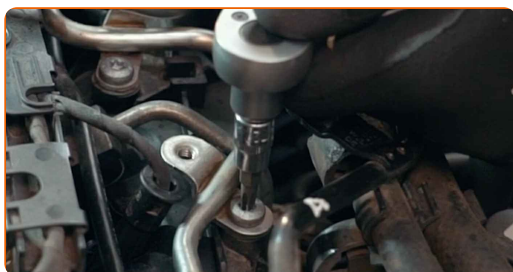
21 Atornille el soporte para los tubos del motor. Utilice Torx T27. Utilice una llave dinamométrica. Apriételo a un par de 7 Nm.
