Cómo cambiar: bujías de
precalentamiento - **VW**
Passat Berlina (3C2) |
Guía de sustitución

SUSTITUCIÓN: BUJÍAS DE PRECALENTAMIENTO - VW PASSAT BERLINA (3C2). HERRAMIENTAS QUE PODRÍA NECESITAR:

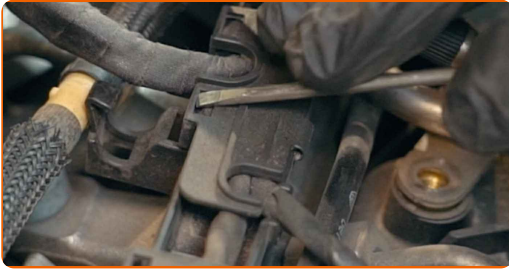
6

Separe el arnés de cables del motor. Utilice un destornillador plano.

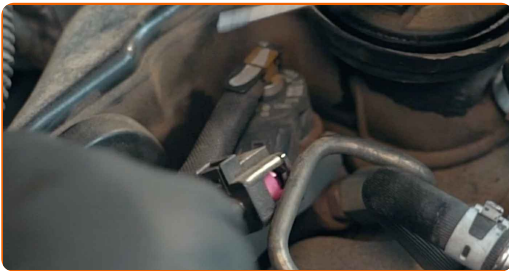
7

Separe los conectores del juego de cables del motor. Utilice un destornillador plano.

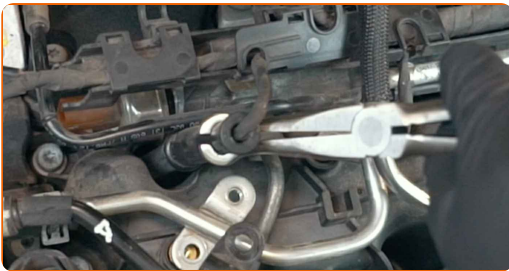
8

Separe los conectores del cableado de las bujías de precalentamiento. Utilice unos alicates de punta de aguja.

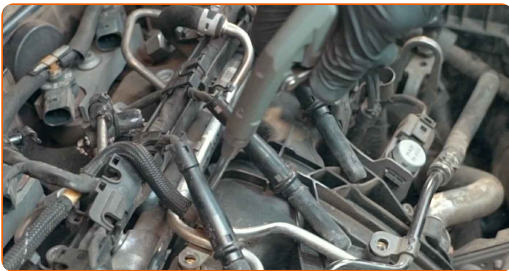
9

Limpie la suciedad, el polvo y los desechos del interior de los pozos de la bujía.
